Gruppo Ceramiche Ricchetti S.p.A. EX CISA 4

VALUTAZIONE STATO DI CONSERVAZIONE COPERTURE IN CEMENTO-AMIANTO L. 27/03/92 n. 257

VALUTAZIONE STATO DI CONSERVAZIONE COPERTURE IN CEMENTO AMIANTO

Sassuolo, 10/12/2013

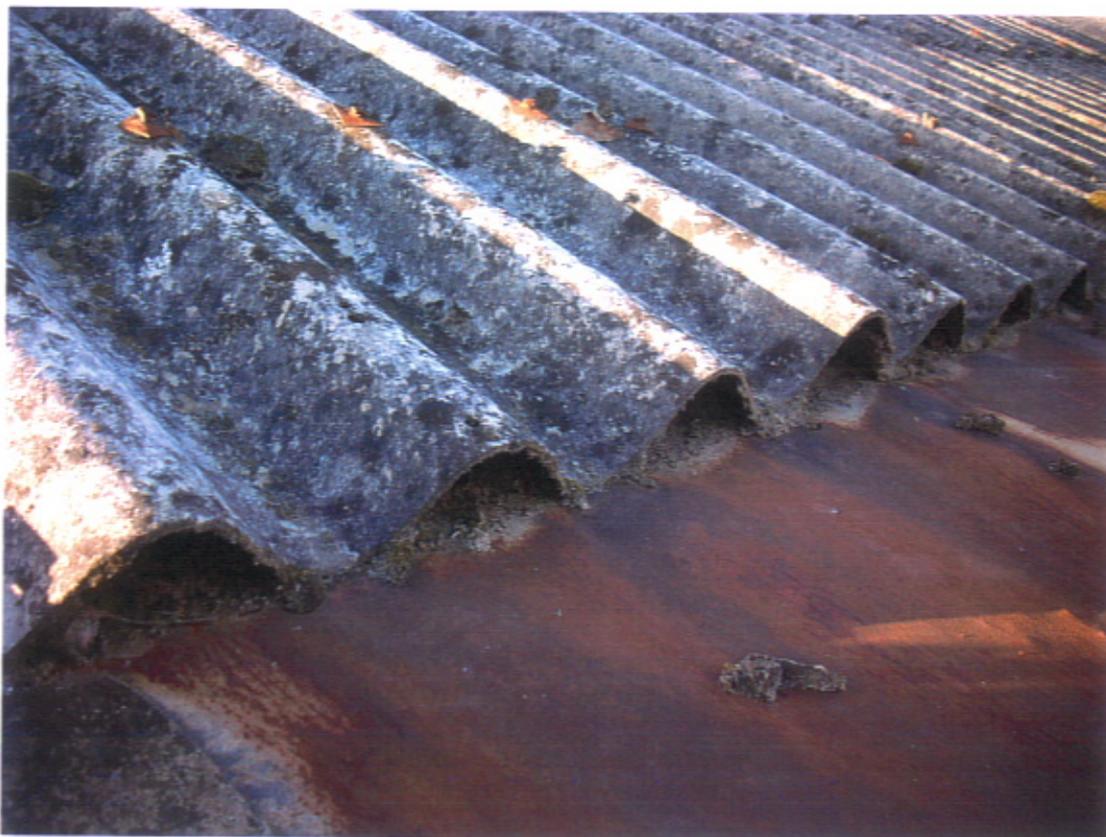
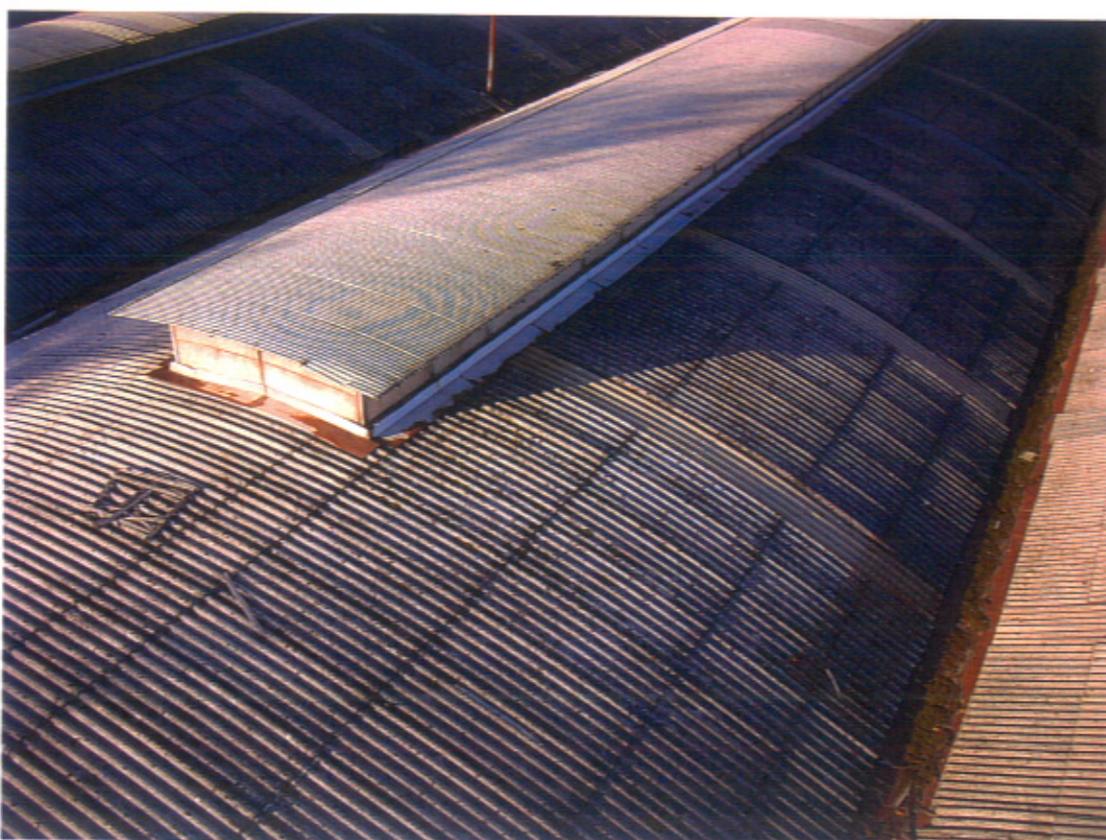
Punto n. 1 – lato sud

N°	Parametro	Osservazioni	Punteggio per singola voce	Punteggio assegnato
1	Compattezza del materiale	con una pinza gli angoli o i bordi delle lastre si rompono in modo netto emettendo un suono secco	1	1
		con una pinza gli angoli o i bordi delle lastre tendono a piegarsi o a sfaldarsi	3	
		con le mani gli angoli o i bordi si piegano e si sfaldano facilmente	9	
2	Affioramento di fibre	con una lente di ingrandimento si osservano fasci di fibre inglobati nella matrice cementizia	1	6
		con una lente di ingrandimento si osservano fasci di fibre parzialmente inglobati nella matrice cementizia	3	
		i fasci di fibre che si osservano con una lente di ingrandimento sono facilmente asportabili con pinzette	9	
3	Sfaldamenti, crepe, rotture	assenti	1	1
		poco frequenti	2	
		numerose	3	
4	Materiale friabile o polverulento in grondaia	assente	1	3
		scarso	2	
		consistente	3	
5	Stalattiti	assenti	1	3
		di piccolissime dimensioni	2

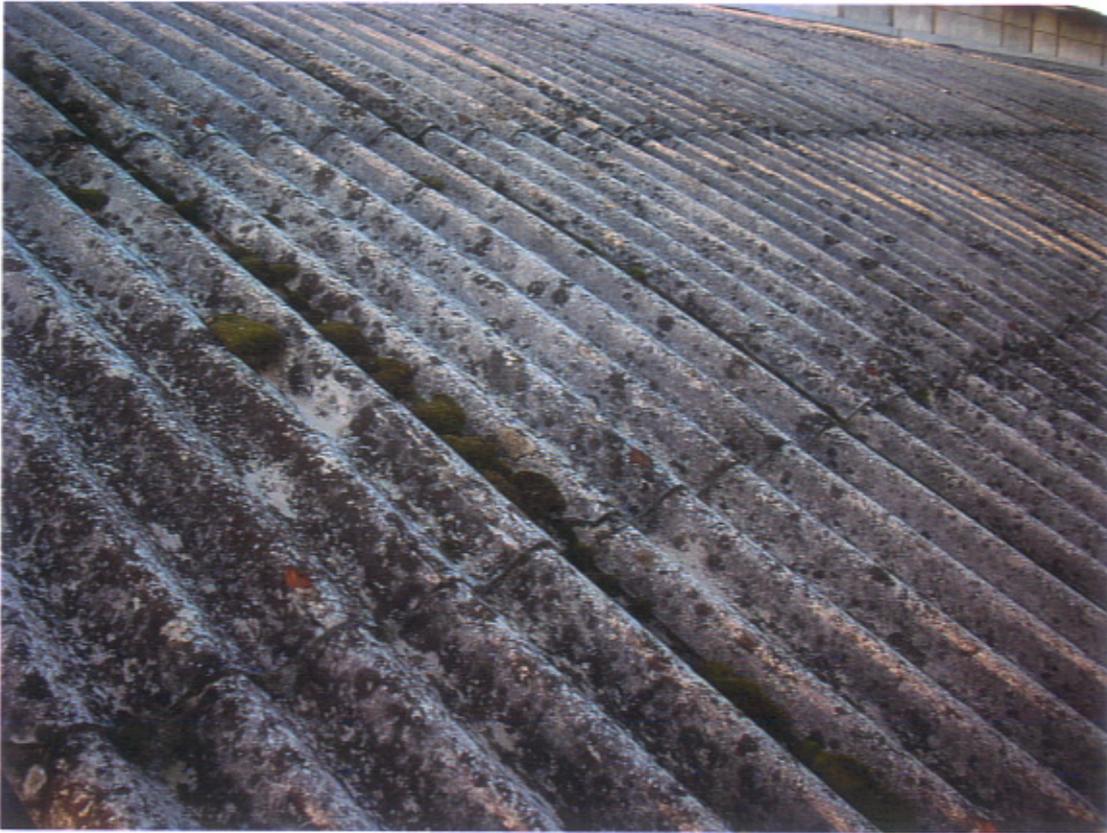
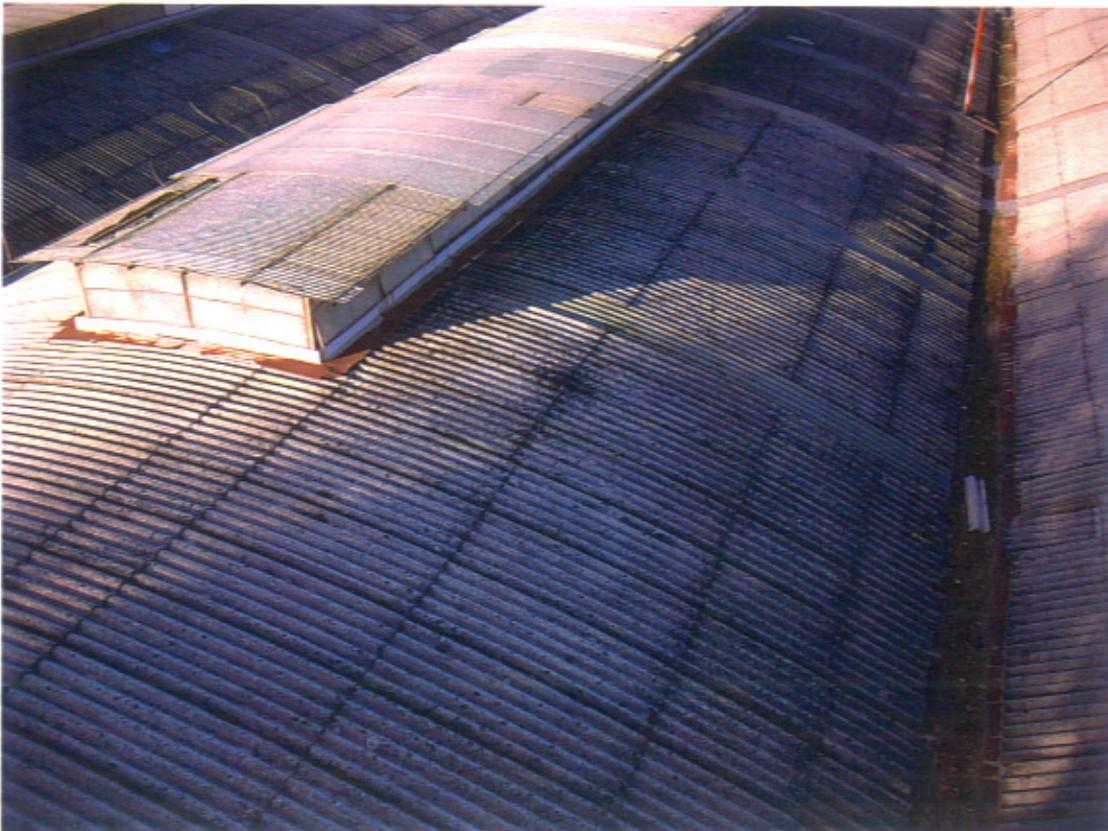
Punto n. 2 – lato sud

N°	Parametro	Osservazioni	Punteggio per singola voce	Punteggio assegnato
1	Compattezza del materiale	con una pinza gli angoli o i bordi delle lastre si rompono in modo netto emettendo un suono secco	1	1
		con una pinza gli angoli o i bordi delle lastre tendono a piegarsi o a sfaldarsi	3	
		con le mani gli angoli o i bordi si piegano e si sfaldano facilmente	9	
2	Affioramento di fibre	con una lente di ingrandimento si osservano fasci di fibre inglobati nella matrice cementizia	1	6
		con una lente di ingrandimento si osservano fasci di fibre parzialmente inglobati nella matrice cementizia	3	
		i fasci di fibre che si osservano con una lente di ingrandimento sono facilmente asportabili con pinzette	9	
3	Sfaldamenti, crepe, rotture	assenti	1	2
		poco frequenti	2	
		numerose	3	
4	Materiale friabile o polverulento in grondaia	assente	1	3
		scarso	2	
		consistente	3	
5	Stalattiti	assenti	1	3
		di piccolissime dimensioni	2

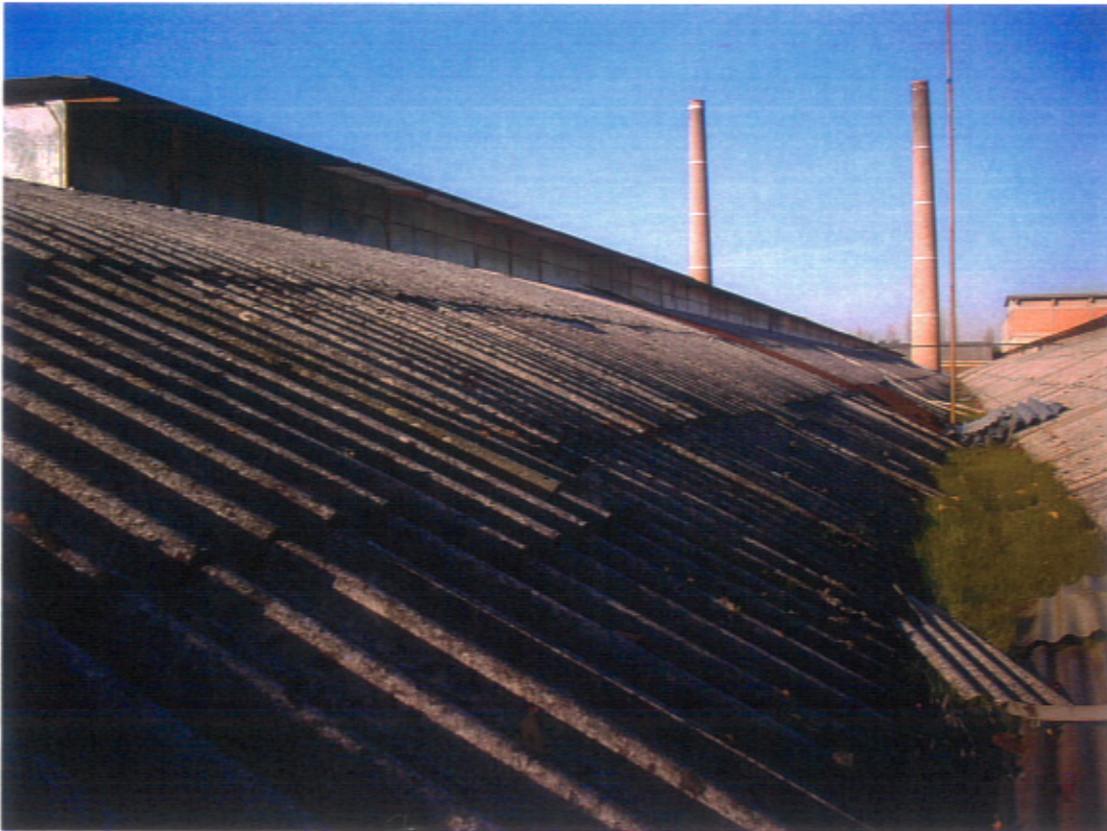
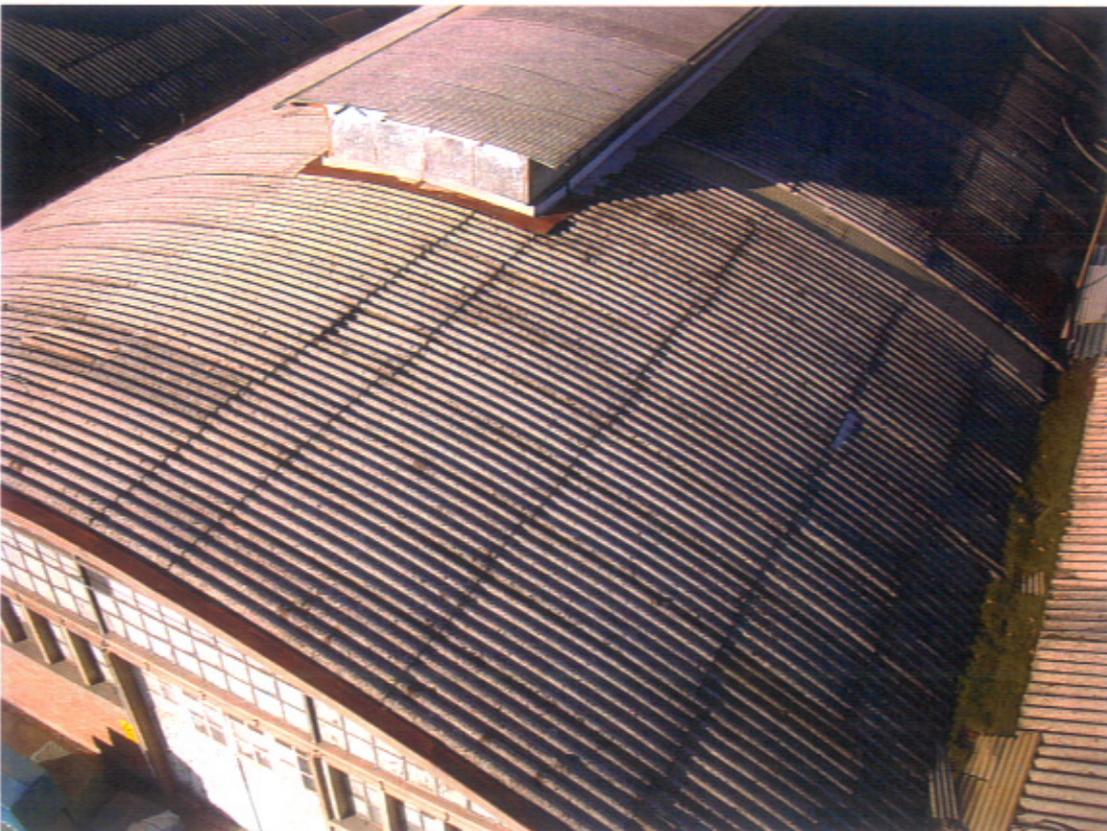
Punto n. 3 – lato sud

N°	Parametro	Osservazioni	Punteggio per singola voce	Punteggio assegnato
1	Compattezza del materiale	con una pinza gli angoli o i bordi delle lastre si rompono in modo netto emettendo un suono secco	1	1
		con una pinza gli angoli o i bordi delle lastre tendono a piegarsi o a sfaldarsi	3	
		con le mani gli angoli o i bordi si piegano e si sfaldano facilmente	9	
2	Affioramento di fibre	con una lente di ingrandimento si osservano fasci di fibre inglobati nella matrice cementizia	1	6
		con una lente di ingrandimento si osservano fasci di fibre parzialmente inglobati nella matrice cementizia	3	
		i fasci di fibre che si osservano con una lente di ingrandimento sono facilmente asportabili con pinzette	9	
3	Sfaldamenti, crepe, rotture	assenti	1	2
		poco frequenti	2	
		numerose	3	
4	Materiale friabile o polverulento in grondaia	assente	1	3
		scarso	2	
		consistente	3	
5	Stalattiti	assenti	1	3
		di piccolissime dimensioni	2

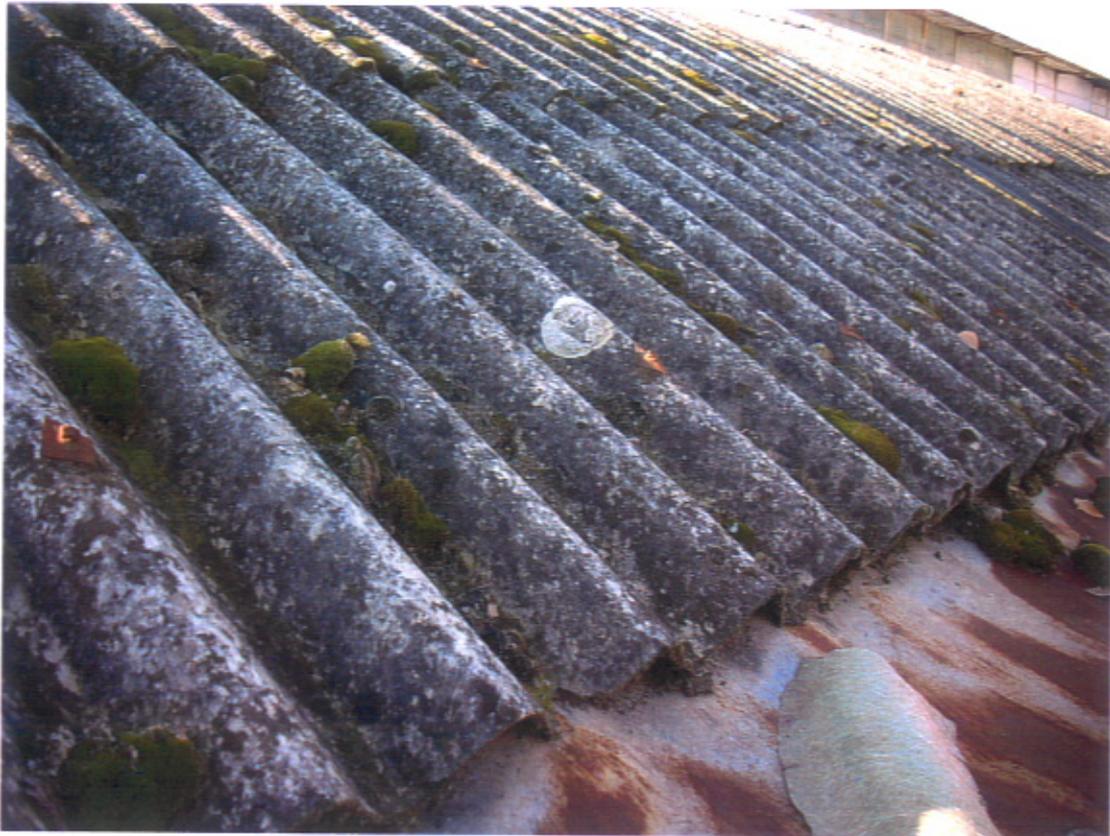
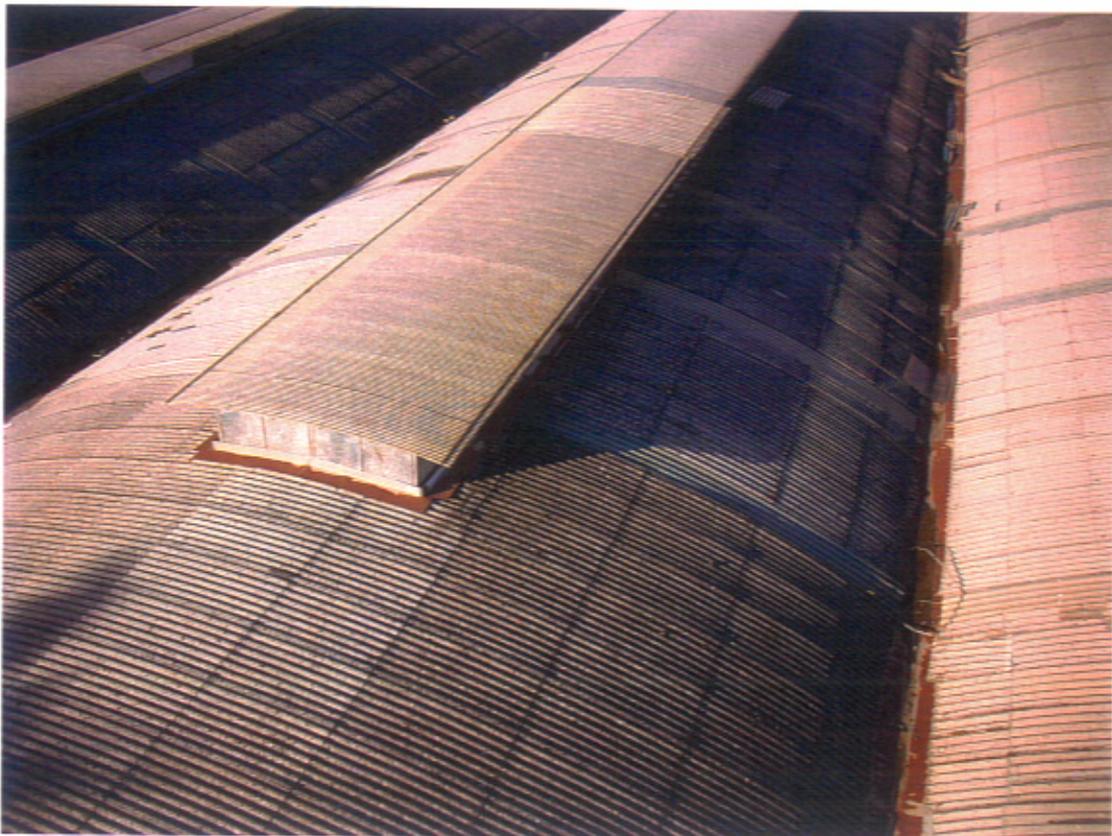
Punto n. 4 – lato sud

N°	Parametro	Osservazioni	Punteggio per singola voce	Punteggio assegnato
1	Compattezza del materiale	con una pinza gli angoli o i bordi delle lastre si rompono in modo netto emettendo un suono secco	1	1
		con una pinza gli angoli o i bordi delle lastre tendono a piegarsi o a sfaldarsi	3	
		con le mani gli angoli o i bordi si piegano e si sfaldano facilmente	9	
2	Affioramento di fibre	con una lente di ingrandimento si osservano fasci di fibre inglobati nella matrice cementizia	1	9
		con una lente di ingrandimento si osservano fasci di fibre parzialmente inglobati nella matrice cementizia	3	
		i fasci di fibre che si osservano con una lente di ingrandimento sono facilmente asportabili con pinzette	9	
3	Sfaldamenti, crepe, rotture	assenti	1	3
		poco frequenti	2	
		numerose	3	
4	Materiale friabile o polverulento in grondaia	assente	1	3
		scarso	2	
		consistente	3	
5	Stalattiti	assenti	1	3
		di piccolissime dimensioni	2

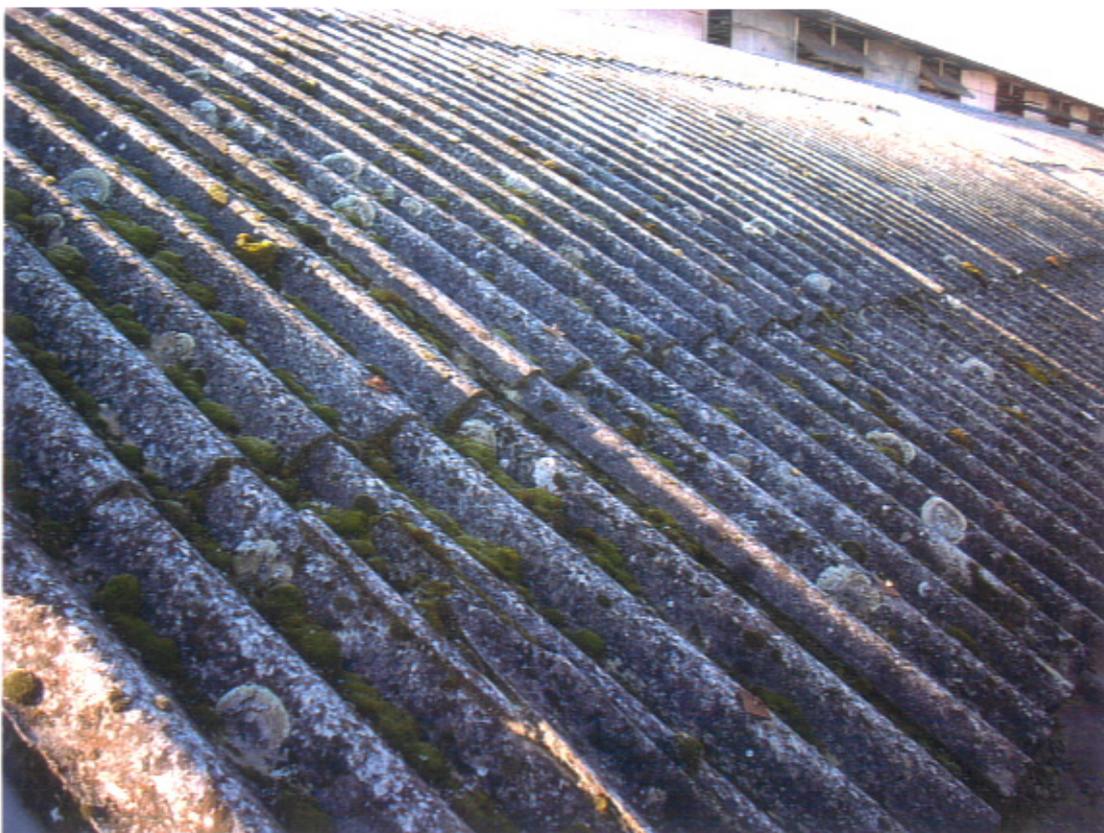
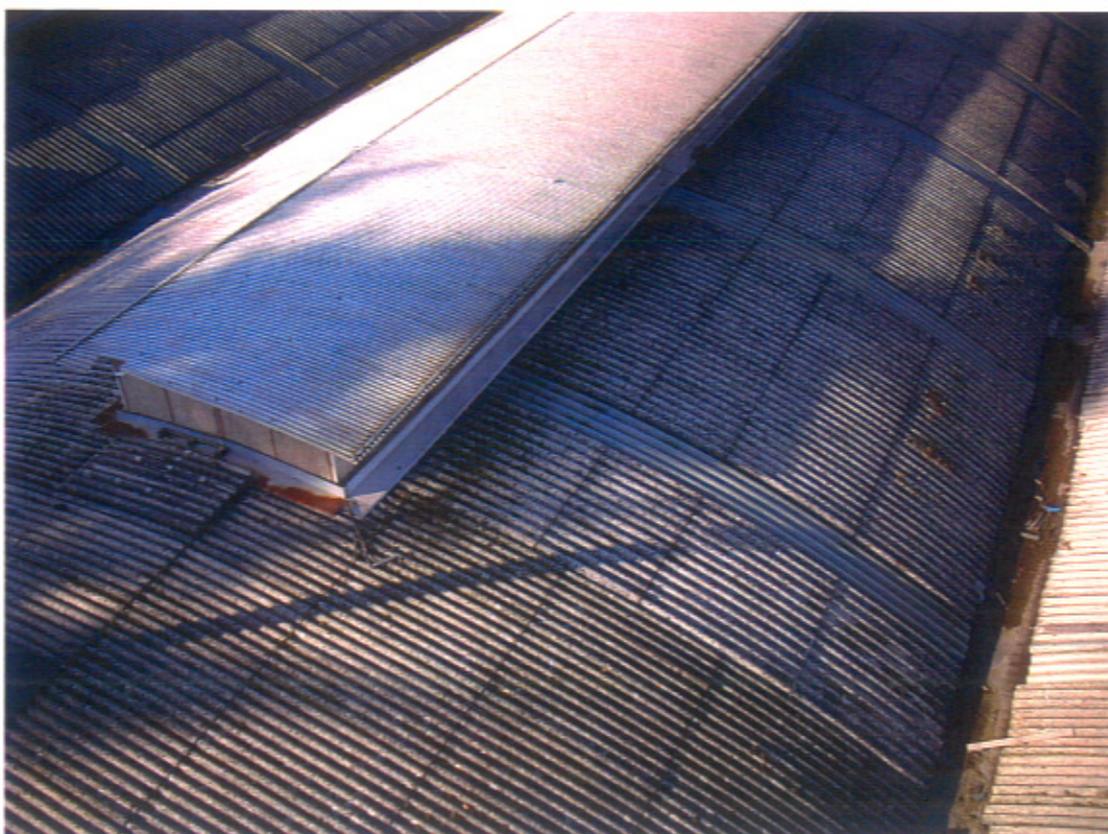
Punto n. 5 – lato sud

N°	Parametro	Osservazioni	Punteggio per singola voce	Punteggio assegnato
1	Compattezza del materiale	con una pinza gli angoli o i bordi delle lastre si rompono in modo netto emettendo un suono secco	1	1
		con una pinza gli angoli o i bordi delle lastre tendono a piegarsi o a sfaldarsi	3	
		con le mani gli angoli o i bordi si piegano e si sfaldano facilmente	9	
2	Affioramento di fibre	con una lente di ingrandimento si osservano fasci di fibre inglobati nella matrice cementizia	1	6
		con una lente di ingrandimento si osservano fasci di fibre parzialmente inglobati nella matrice cementizia	3	
		i fasci di fibre che si osservano con una lente di ingrandimento sono facilmente asportabili con pinzette	9	
3	Sfaldamenti, crepe, rotture	assenti	1	2
		poco frequenti	2	
		numerose	3	
4	Materiale friabile o polverulento in grondaia	assente	1	3
		scarso	2	
		consistente	3	
5	Stalattiti	assenti	1	3
		di piccolissime dimensioni	2

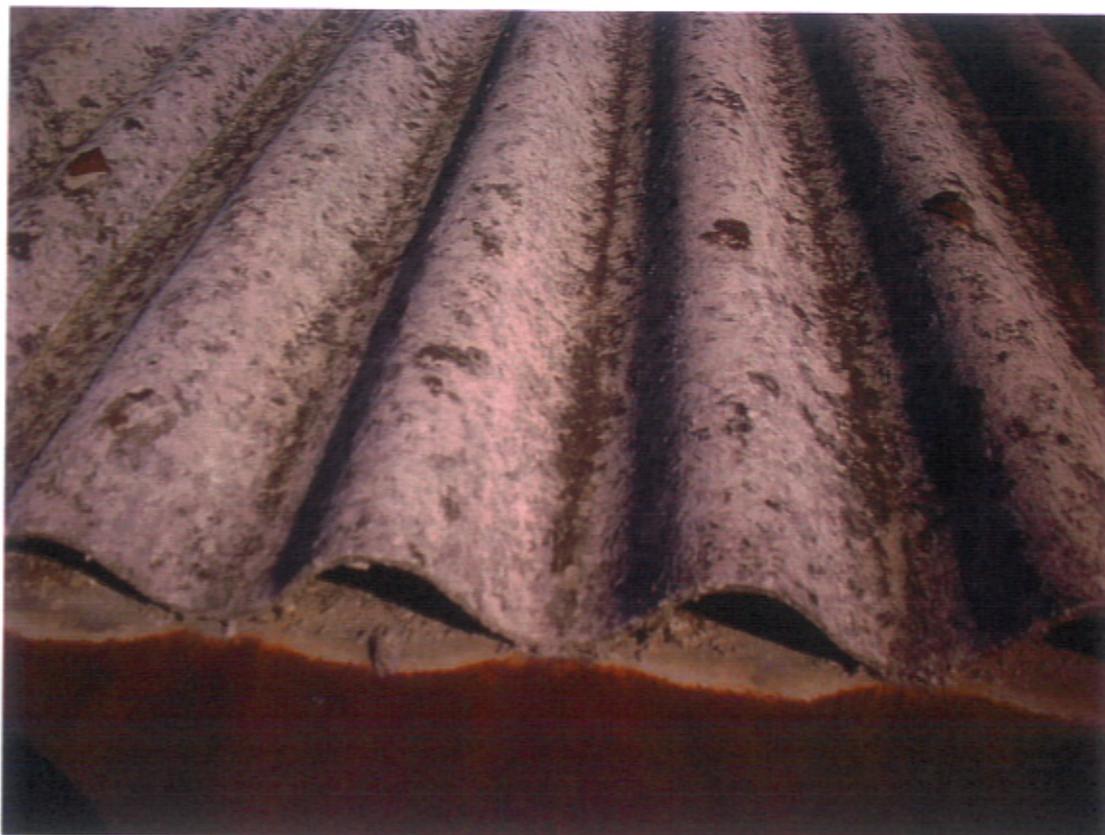
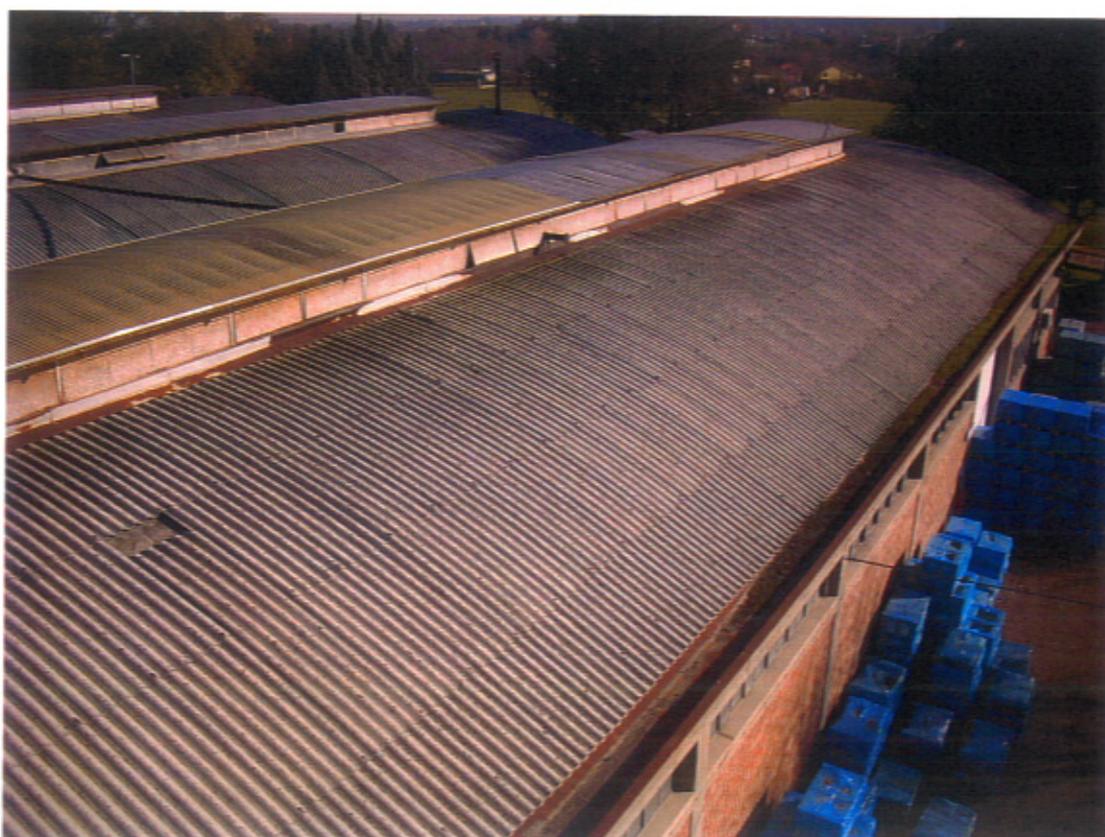
Punto n. 6 – lato ovest

N°	Parametro	Osservazioni	Punteggio per singola voce	Punteggio assegnato
1	Compattezza del materiale	con una pinza gli angoli o i bordi delle lastre si rompono in modo netto emettendo un suono secco	1	3
		con una pinza gli angoli o i bordi delle lastre tendono a piegarsi o a sfaldarsi	3	
		con le mani gli angoli o i bordi si piegano e si sfaldano facilmente	9	
2	Affioramento di fibre	con una lente di ingrandimento si osservano fasci di fibre inglobati nella matrice cementizia	1	9
		con una lente di ingrandimento si osservano fasci di fibre parzialmente inglobati nella matrice cementizia	3	
		I fasci di fibre che si osservano con una lente di ingrandimento sono facilmente asportabili con pinzette	9	
3	Sfaldamenti, crepe, rotture	assenti	1	2
		poco frequenti	2	
		numerose	3	
4	Materiale friabile o polverulento in grondaia	assente	1	3
		scarso	2	
		consistente	3	
5	Stalattiti	assenti	1	2
		di piccolissime dimensioni	2

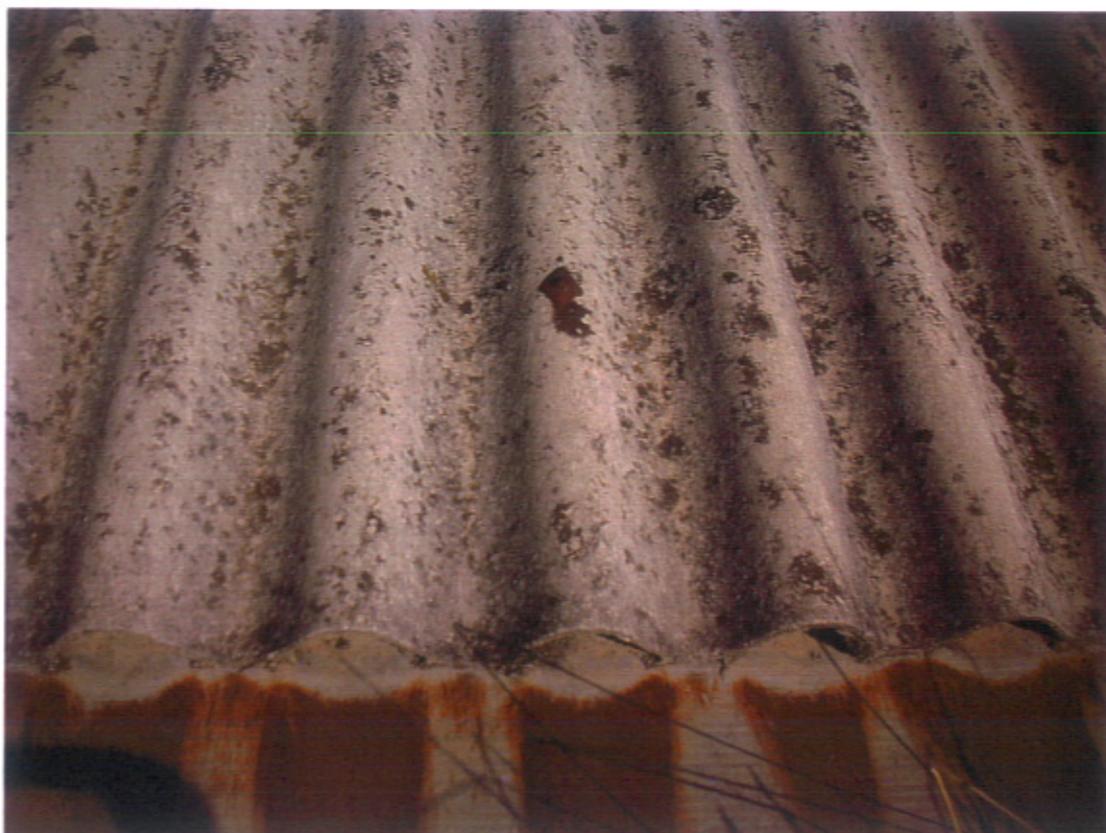
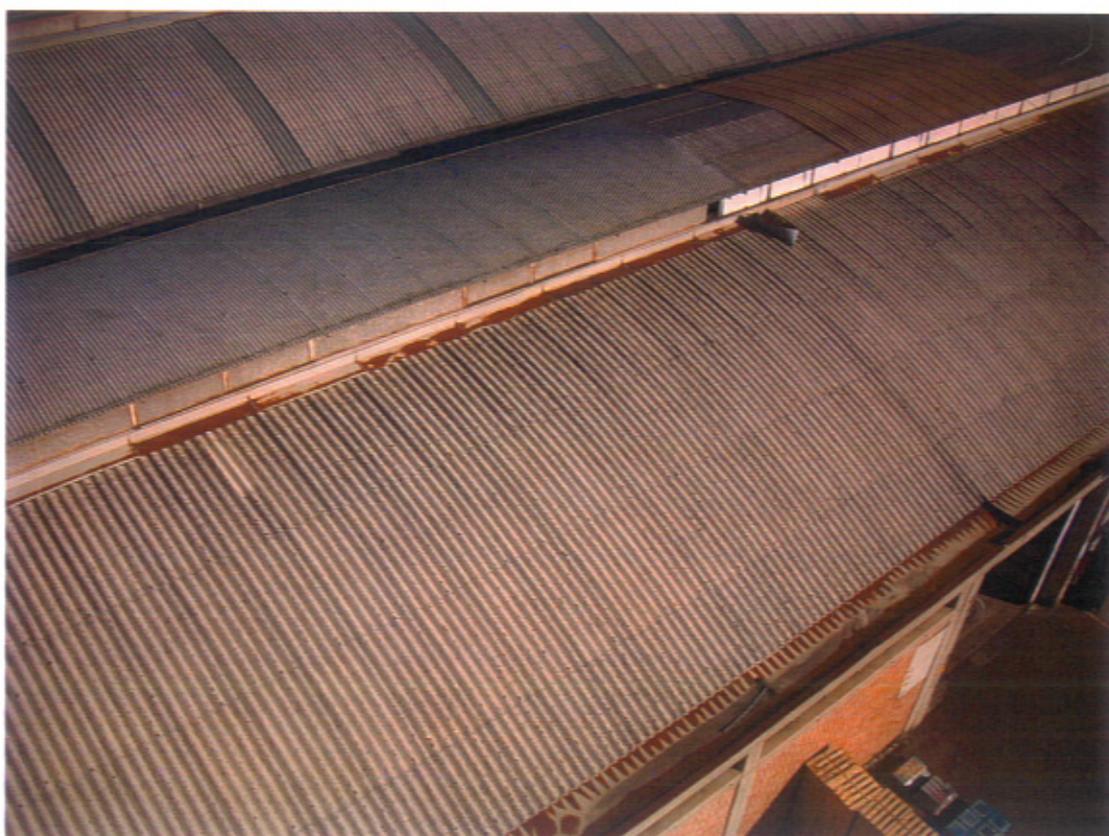
Punto n. 7 – lato ovest

N°	Parametro	Osservazioni	Punteggio per singola voce	Punteggio assegnato
1	Compattezza del materiale	con una pinza gli angoli o i bordi delle lastre si rompono in modo netto emettendo un suono secco	1	1
		con una pinza gli angoli o i bordi delle lastre tendono a piegarsi o a sfaldarsi	3	
		con le mani gli angoli o i bordi si piegano e si sfaldano facilmente	9	
2	Affioramento di fibre	con una lente di ingrandimento si osservano fasci di fibre inglobati nella matrice cementizia	1	6
		con una lente di ingrandimento si osservano fasci di fibre parzialmente inglobati nella matrice cementizia	3	
		i fasci di fibre che si osservano con una lente di ingrandimento sono facilmente asportabili con pinzette	9	
3	Sfaldamenti, crepe, rotture	assenti	1	1
		poco frequenti	2	
		numerose	3	
4	Materiale friabile o polverulento in grondaia	assente	1	3
		scarso	2	
		consistente	3	
5	Stalattiti	assenti	1	2
		di piccolissime dimensioni	2

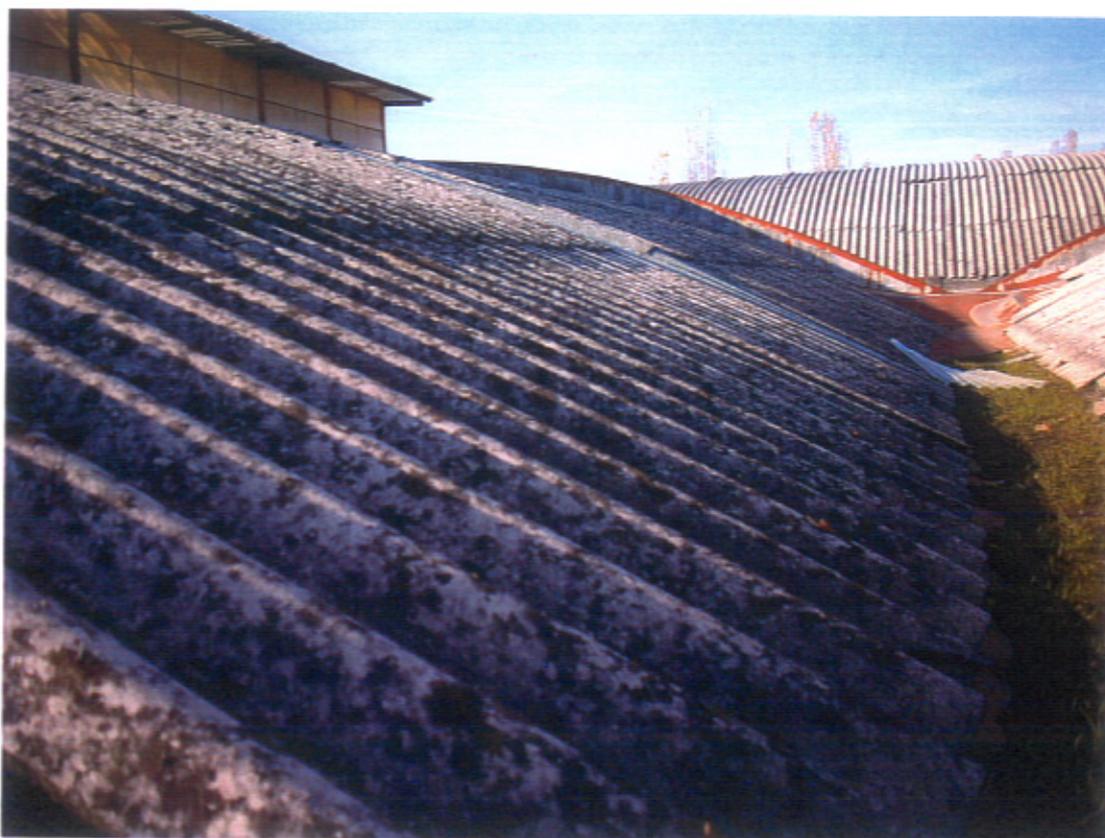
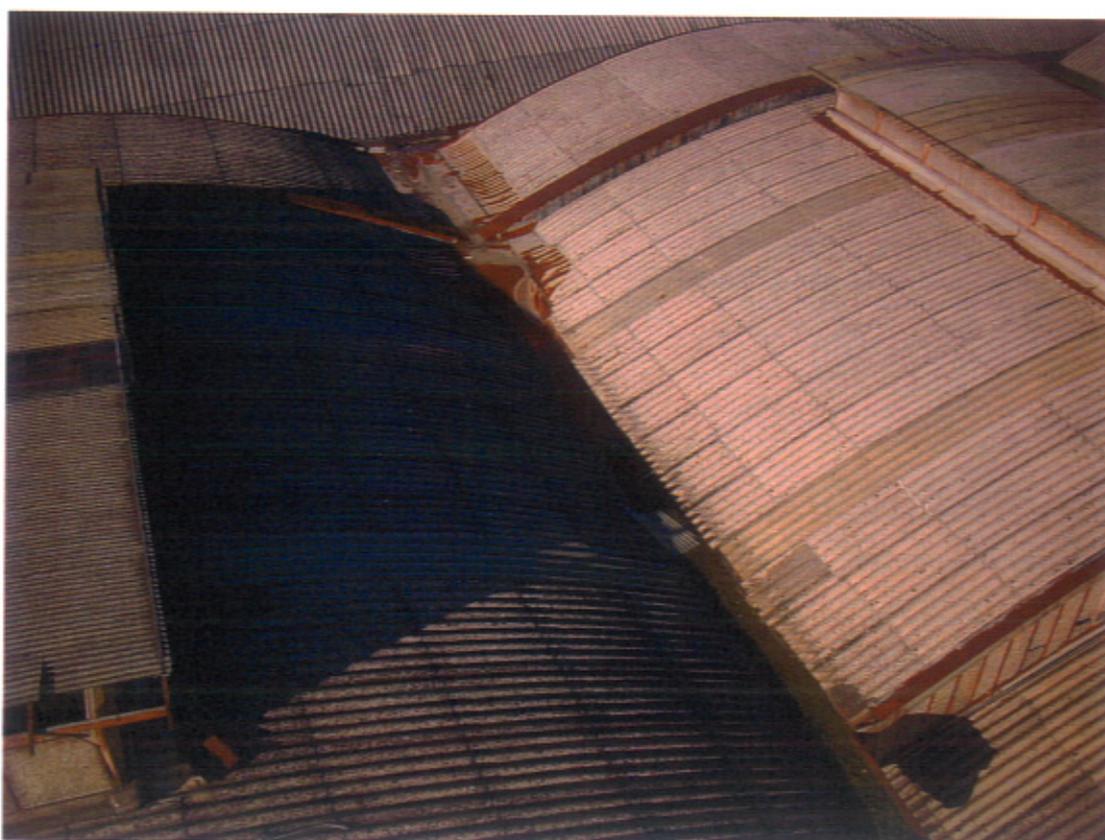
Punto n. 8 – lato sud

N°	Parametro	Osservazioni	Punteggio per singola voce	Punteggio assegnato
1	Compattezza del materiale	con una pinza gli angoli o i bordi delle lastre si rompono in modo netto emettendo un suono secco	1	1
		con una pinza gli angoli o i bordi delle lastre tendono a piegarsi o a sfaldarsi	3	
		con le mani gli angoli o i bordi si piegano e si sfaldano facilmente	9	
2	Affioramento di fibre	con una lente di ingrandimento si osservano fasci di fibre inglobati nella matrice cementizia	1	6
		con una lente di ingrandimento si osservano fasci di fibre parzialmente inglobati nella matrice cementizia	3	
		i fasci di fibre che si osservano con una lente di ingrandimento sono facilmente asportabili con pinzette	9	
3	Sfaldamenti, crepe, rotture	assenti	1	2
		poco frequenti	2	
		numerose	3	
4	Materiale friabile o polverulento in grondaia	assente	1	3
		scarso	2	
		consistente	3	
5	Stalattiti	assenti	1	3
		di piccolissime dimensioni	2

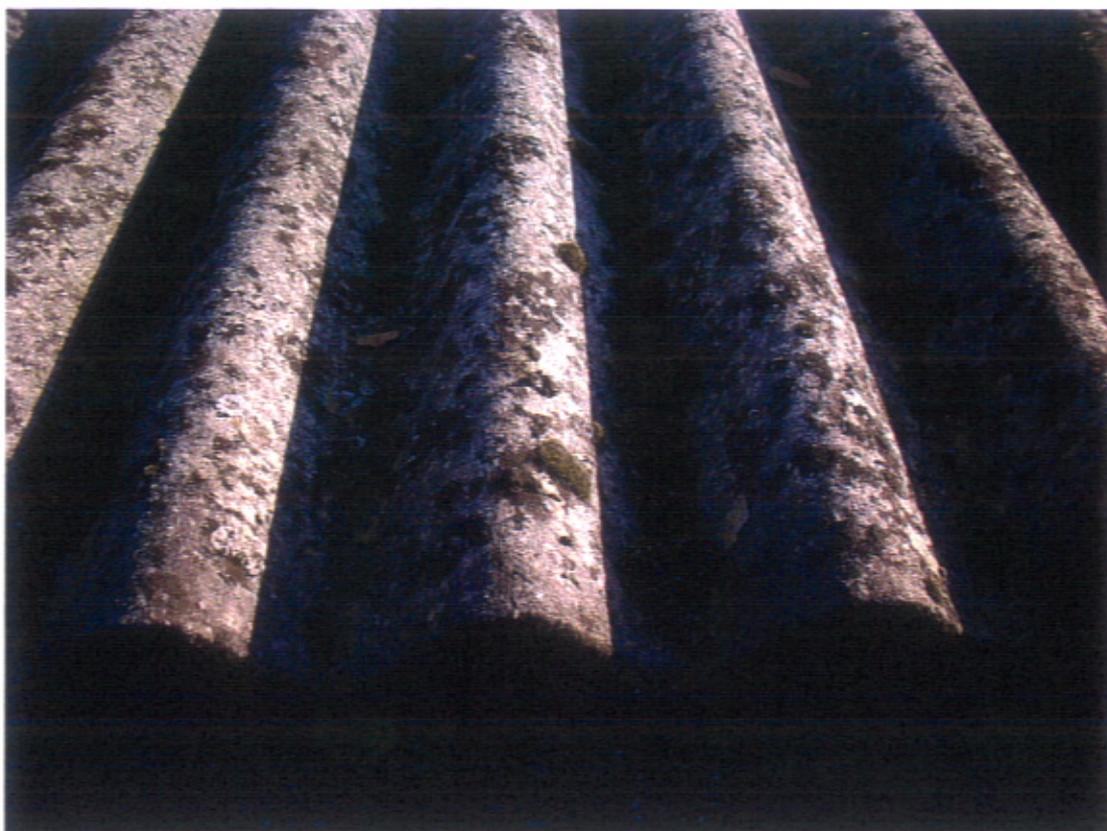
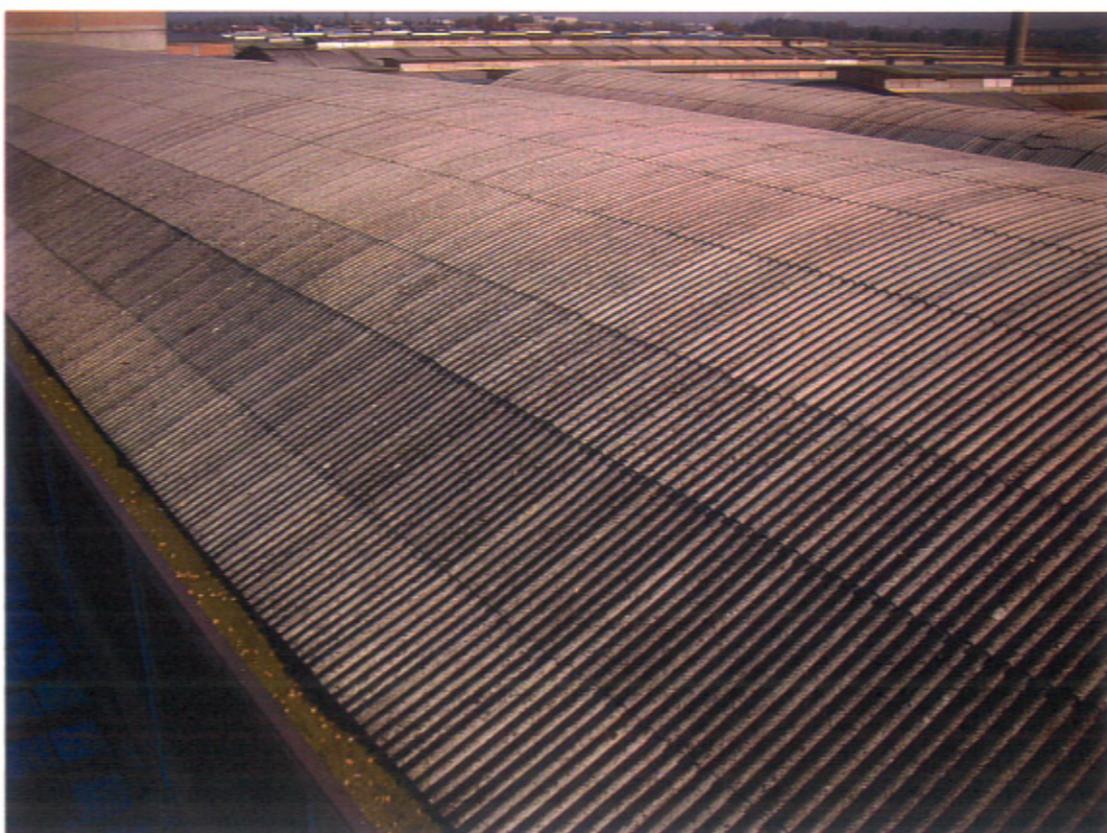
Punto n. 9 – lato nord

N°	Parametro	Osservazioni	Punteggio per singola voce	Punteggio assegnato
1	Compattezza del materiale	con una pinza gli angoli o i bordi delle lastre si rompono in modo netto emettendo un suono secco	1	3
		con una pinza gli angoli o i bordi delle lastre tendono a piegarsi o a sfaldarsi	3	
		con le mani gli angoli o i bordi si piegano e si sfaldano facilmente	9	
2	Affioramento di fibre	con una lente di ingrandimento si osservano fasci di fibre inglobati nella matrice cementizia	1	6
		con una lente di ingrandimento si osservano fasci di fibre parzialmente inglobati nella matrice cementizia	3	
		i fasci di fibre che si osservano con una lente di ingrandimento sono facilmente asportabili con pinzette	9	
3	Sfaldamenti, crepe, rotture	assenti	1	3
		poco frequenti	2	
		numerose	3	
4	Materiale friabile o polverulento in grondaia	assente	1	3
		scarso	2	
		consistente	3	
5	Stalattiti	assenti	1	3
		di piccolissime dimensioni	2

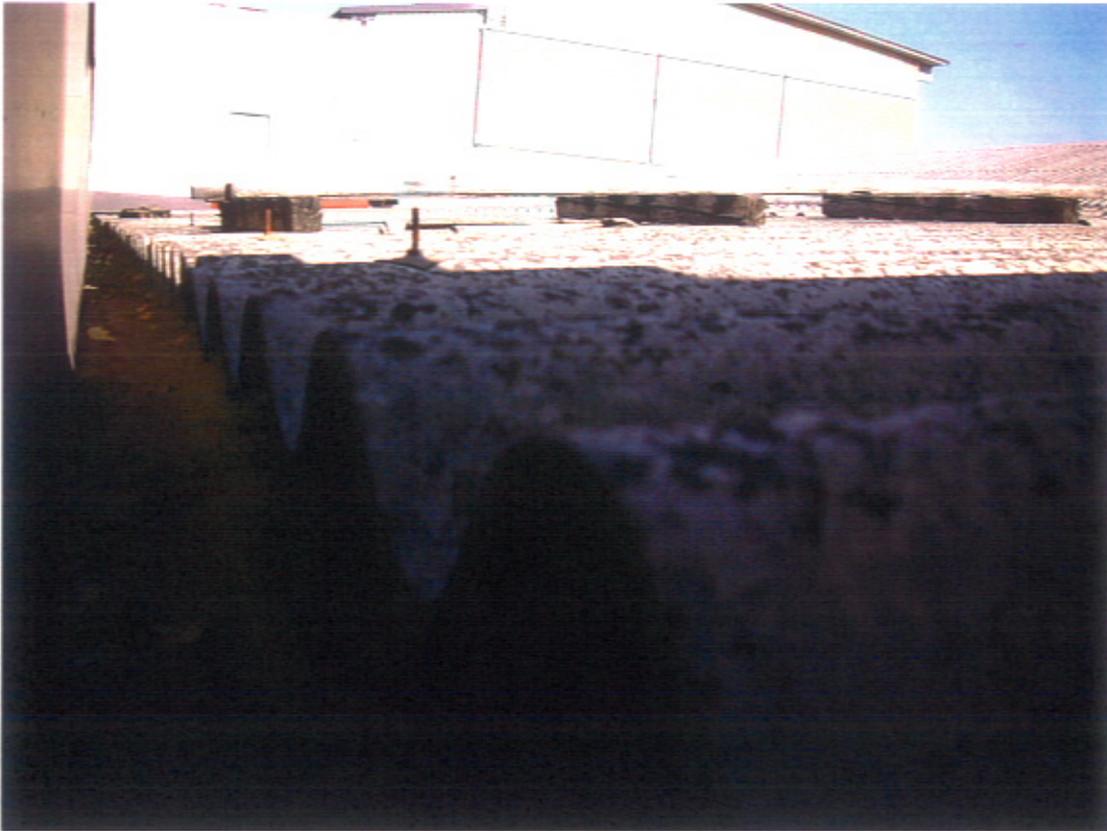
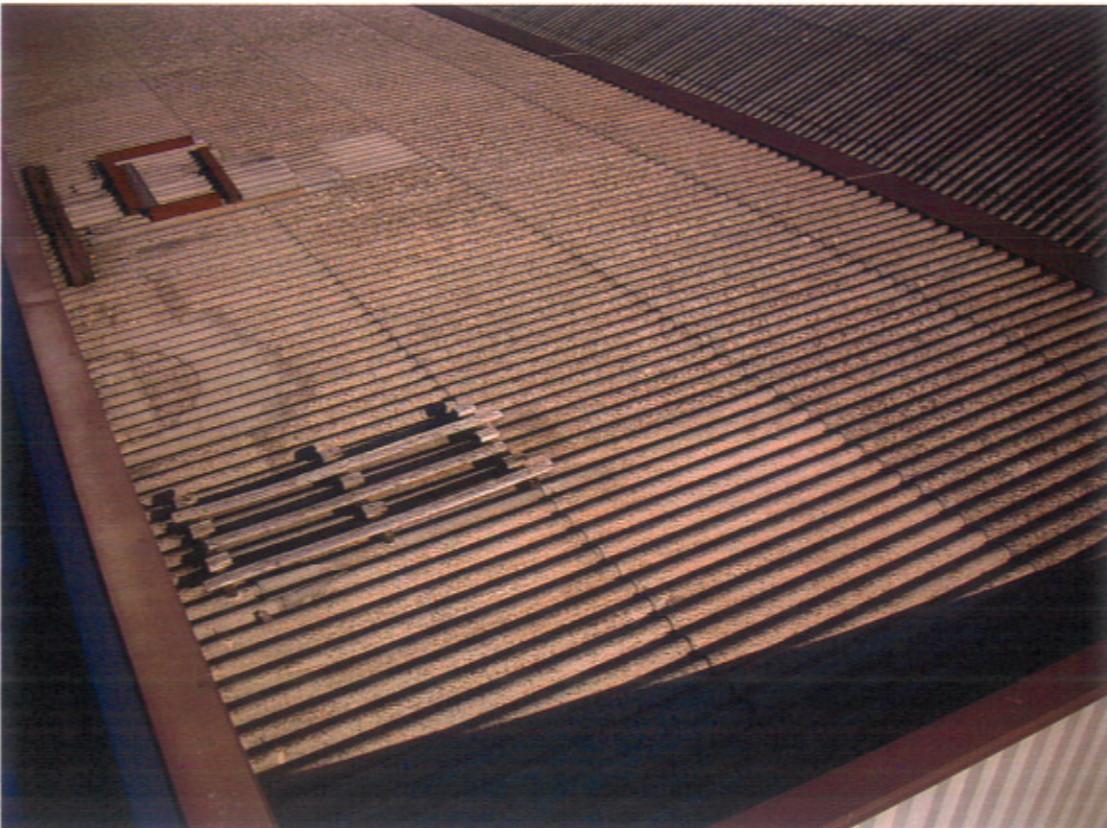
Punto n. 10 – lato nord

N°	Parametro	Osservazioni	Punteggio per singola voce	Punteggio assegnato
1	Compattezza del materiale	con una pinza gli angoli o i bordi delle lastre si rompono in modo netto emettendo un suono secco	1	1
		con una pinza gli angoli o i bordi delle lastre tendono a piegarsi o a sfaldarsi	3	
		con le mani gli angoli o i bordi si piegano e si sfaldano facilmente	9	
2	Affioramento di fibre	con una lente di ingrandimento si osservano fasci di fibre inglobati nella matrice cementizia	1	3
		con una lente di ingrandimento si osservano fasci di fibre parzialmente inglobati nella matrice cementizia	3	
		i fasci di fibre che si osservano con una lente di ingrandimento sono facilmente asportabili con pinzette	9	
3	Sfaldamenti, crepe, rotture	assenti	1	1
		poco frequenti	2	
		numerose	3	
4	Materiale friabile o polverulento in grondaia	assente	1	3
		scarso	2	
		consistente	3	
5	Stalattiti	assenti	1	2
		di piccolissime dimensioni	2
