Gruppo Ceramiche Ricchetti S.p.A. EX CISA 4

VALUTAZIONE STATO DI CONSERVAZIONE COPERTURE IN CEMENTO-AMIANTO L. 27/03/92 n. 257

VALUTAZIONE STATO DI CONSERVAZIONE COPERTURE IN CEMENTO AMIANTO

Sassuolo, 10/12/2013

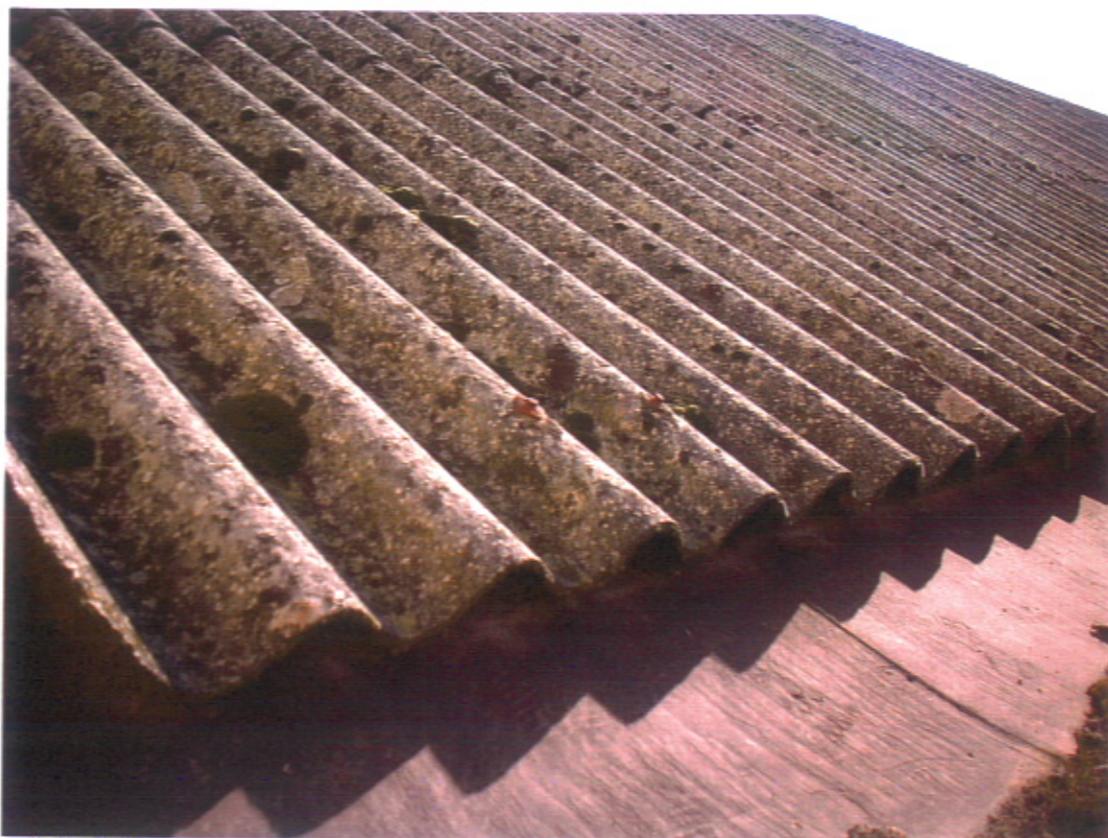
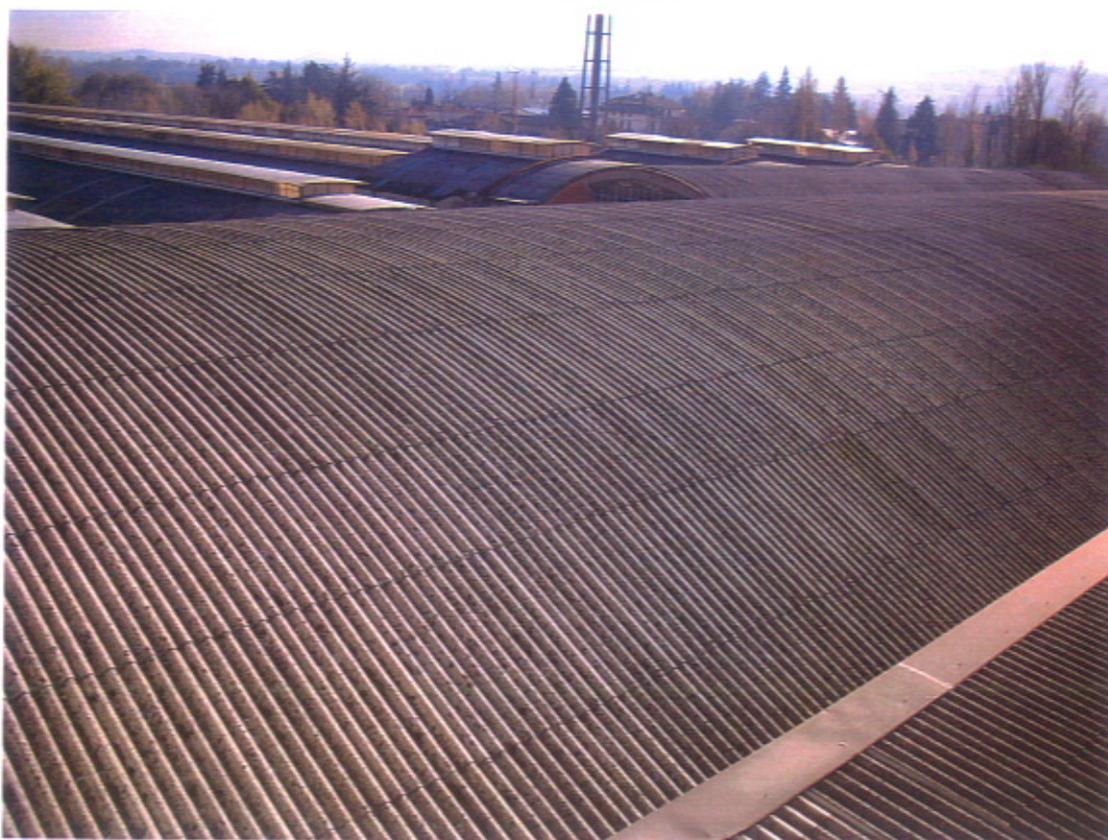
Punto n. 11 – lato nord

N°	Parametro	Osservazioni	Punteggio per singola voce	Punteggio assegnato
1	Compattezza del materiale	con una pinza gli angoli o i bordi delle lastre si rompono in modo netto emettendo un suono secco	1	1
		con una pinza gli angoli o i bordi delle lastre tendono a piegarsi o a sfaldarsi	3	
		con le mani gli angoli o i bordi si piegano e si sfaldano facilmente	9	
2	Affioramento di fibre	con una lente di ingrandimento si osservano fasci di fibre inglobati nella matrice cementizia	1	6
		con una lente di ingrandimento si osservano fasci di fibre parzialmente inglobati nella matrice cementizia	3	
		i fasci di fibre che si osservano con una lente di ingrandimento sono facilmente asportabili con pinzette	9	
3	Sfaldamenti, crepe, rotture	assenti	1	1
		poco frequenti	2	
		numerose	3	
4	Materiale friabile o polverulento in grondaia	assente	1	3
		scarso	2	
		consistente	3	
5	Stalattiti	assenti	1	3
		di piccolissime dimensioni	2

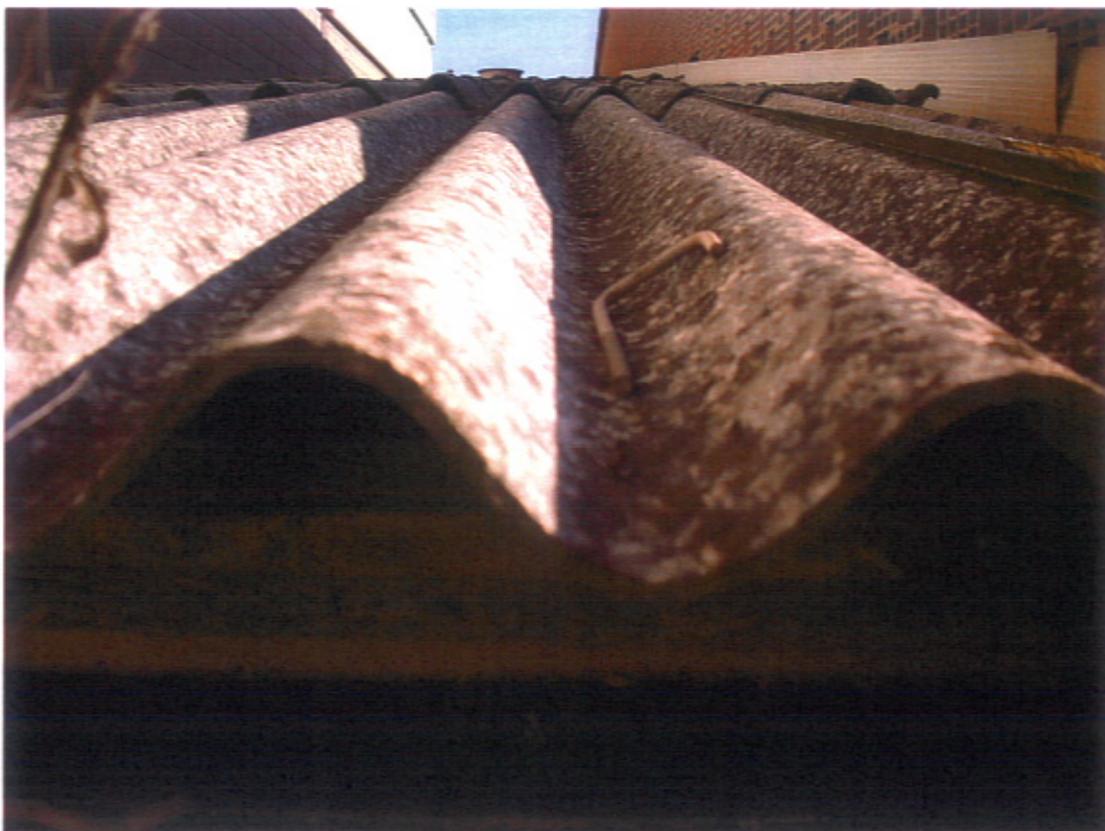
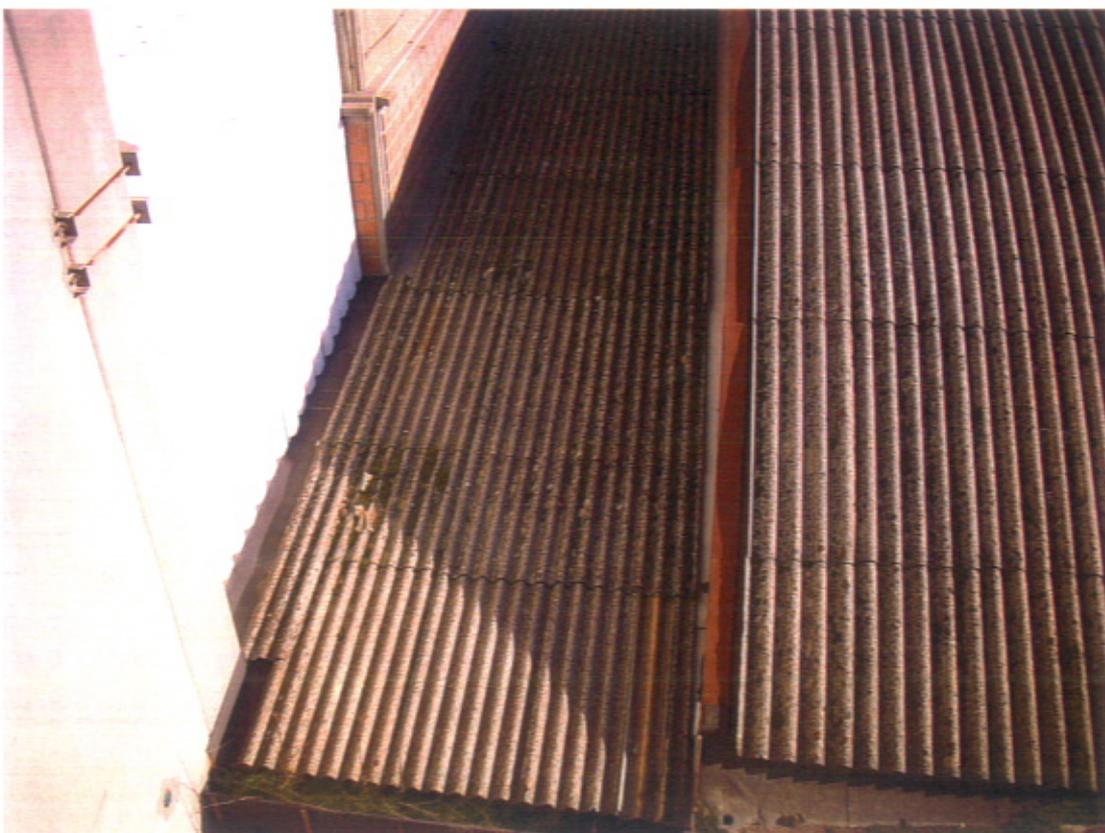
Punto n. 12 – lato nord

N°	Parametro	Osservazioni	Punteggio per singola voce	Punteggio assegnato
1	Compattezza del materiale	con una pinza gli angoli o i bordi delle lastre si rompono in modo netto emettendo un suono secco	1	1
		con una pinza gli angoli o i bordi delle lastre tendono a piegarsi o a sfaldarsi	3	
		con le mani gli angoli o i bordi si piegano e si sfaldano facilmente	9	
2	Affioramento di fibre	con una lente di ingrandimento si osservano fasci di fibre inglobati nella matrice cementizia	1	3
		con una lente di ingrandimento si osservano fasci di fibre parzialmente inglobati nella matrice cementizia	3	
		i fasci di fibre che si osservano con una lente di ingrandimento sono facilmente asportabili con pinzette	9	
3	Sfaldamenti, crepe, rotture	assenti	1	1
		poco frequenti	2	
		numerose	3	
4	Materiale friabile o polverulento in grondaia	assente	1	3
		scarso	2	
		consistente	3	
5	Stalattiti	assenti	1	2
		di piccolissime dimensioni	2

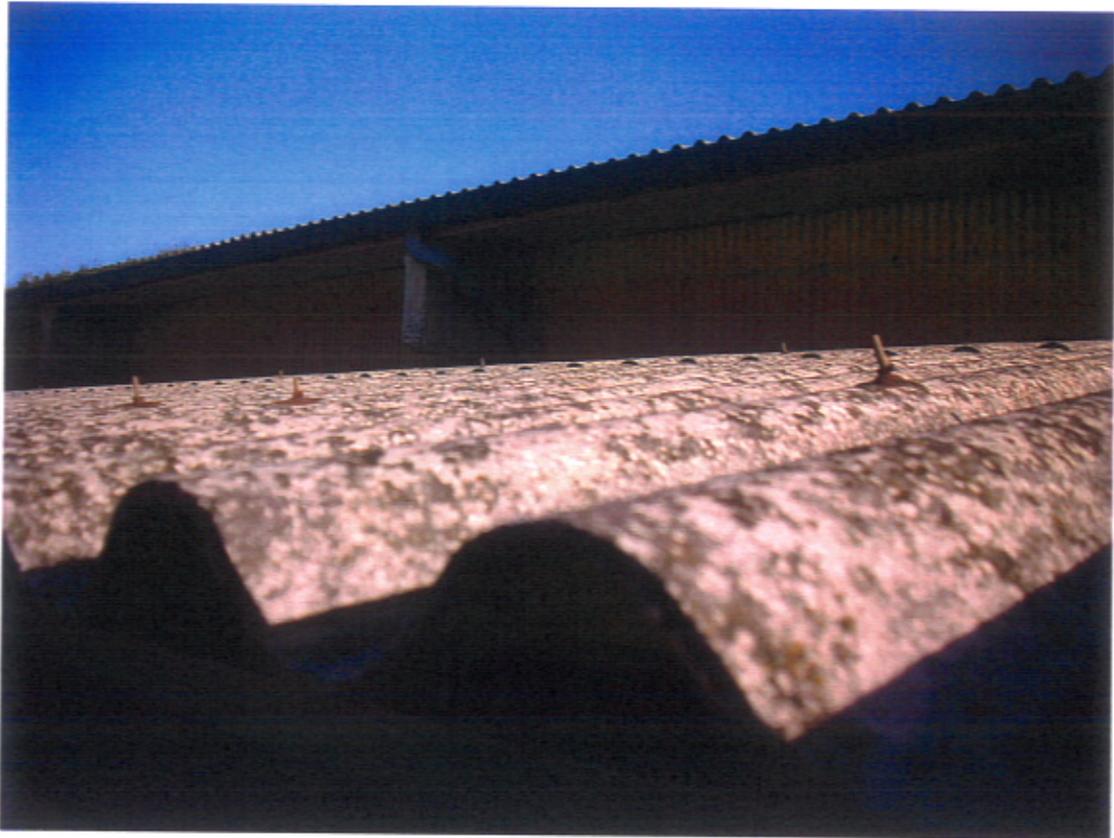
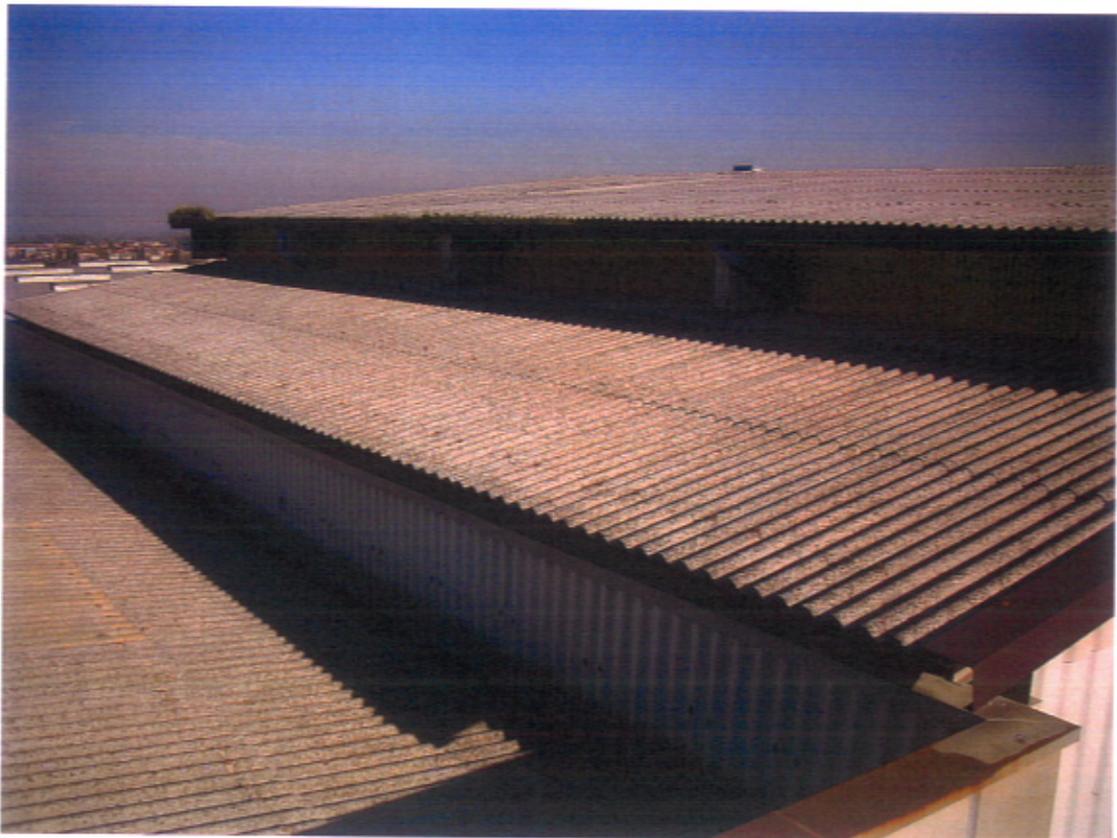
Punto n. 13 – lato nord

N°	Parametro	Osservazioni	Punteggio per singola voce	Punteggio assegnato
1	Compattezza del materiale	con una pinza gli angoli o i bordi delle lastre si rompono in modo netto emettendo un suono secco	1	1
		con una pinza gli angoli o i bordi delle lastre tendono a piegarsi o a sfaldarsi	3	
		con le mani gli angoli o i bordi si piegano e si sfaldano facilmente	9	
2	Affioramento di fibre	con una lente di ingrandimento si osservano fasci di fibre inglobati nella matrice cementizia	1	3
		con una lente di ingrandimento si osservano fasci di fibre parzialmente inglobati nella matrice cementizia	3	
		i fasci di fibre che si osservano con una lente di ingrandimento sono facilmente asportabili con pinzette	9	
3	Sfaldamenti, crepe, rotture	assenti	1	1
		poco frequenti	2	
		numerose	3	
4	Materiale friabile o polverulento in grondaia	assente	1	-
		scarso	2	
		consistente	3	
5	Stalattiti	assenti	1	1
		di piccolissime dimensioni	2

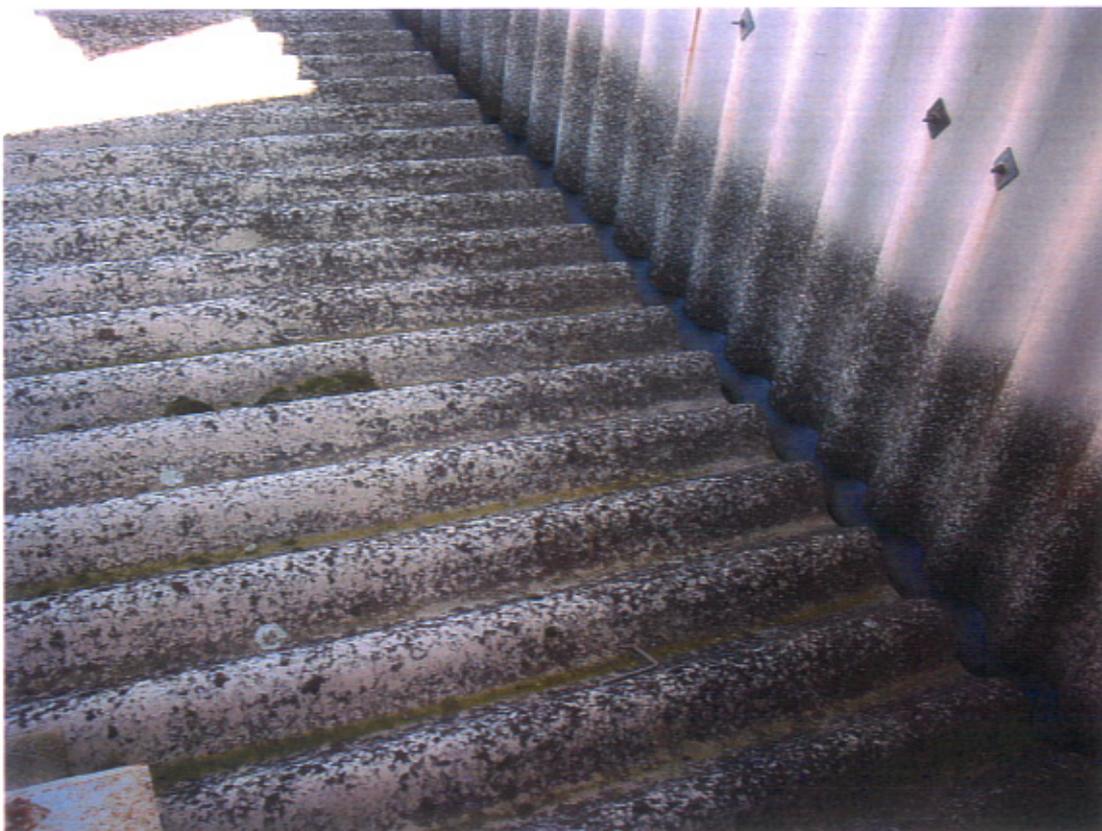
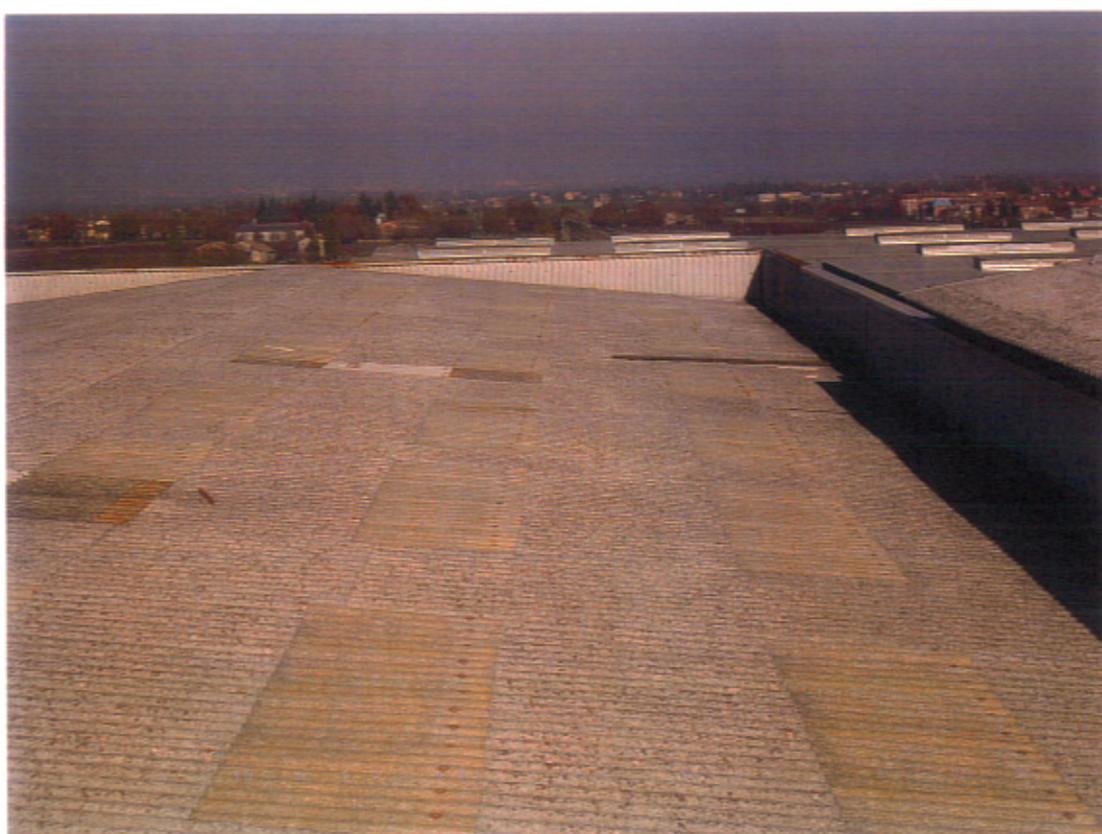
Punto n. 14 – lato nord

N°	Parametro	Osservazioni	Punteggio per singola voce	Punteggio assegnato
1	Compattezza del materiale	con una pinza gli angoli o i bordi delle lastre si rompono in modo netto emettendo un suono secco	1	1
		con una pinza gli angoli o i bordi delle lastre tendono a piegarsi o a sfaldarsi	3	
		con le mani gli angoli o i bordi si piegano e si sfaldano facilmente	9	
2	Affioramento di fibre	con una lente di ingrandimento si osservano fasci di fibre inglobati nella matrice cementizia	1	3
		con una lente di ingrandimento si osservano fasci di fibre parzialmente inglobati nella matrice cementizia	3	
		i fasci di fibre che si osservano con una lente di ingrandimento sono facilmente asportabili con pinzette	9	
3	Sfaldamenti, crepe, rotture	assenti	1	1
		poco frequenti	2	
		numerose	3	
4	Materiale friabile o polverulento in grondaia	assente	1	3
		scarso	2	
		consistente	3	
5	Stalattiti	assenti	1	2
		di piccolissime dimensioni	2

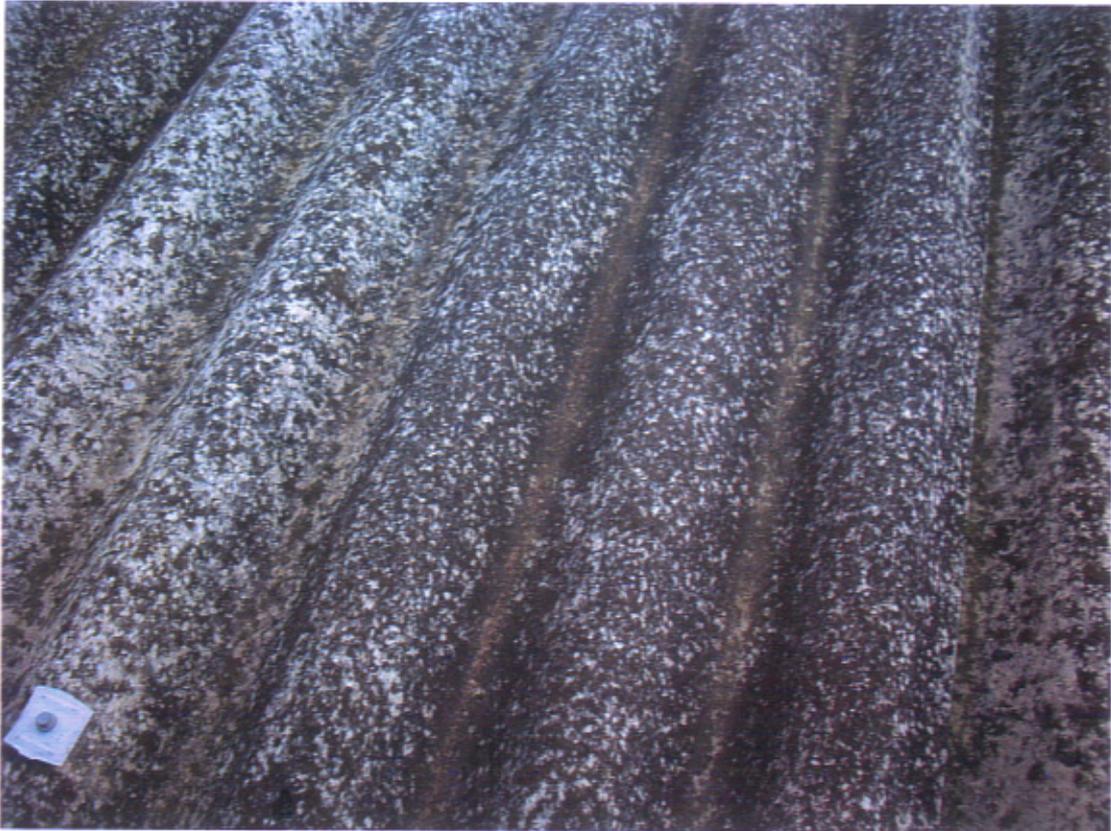
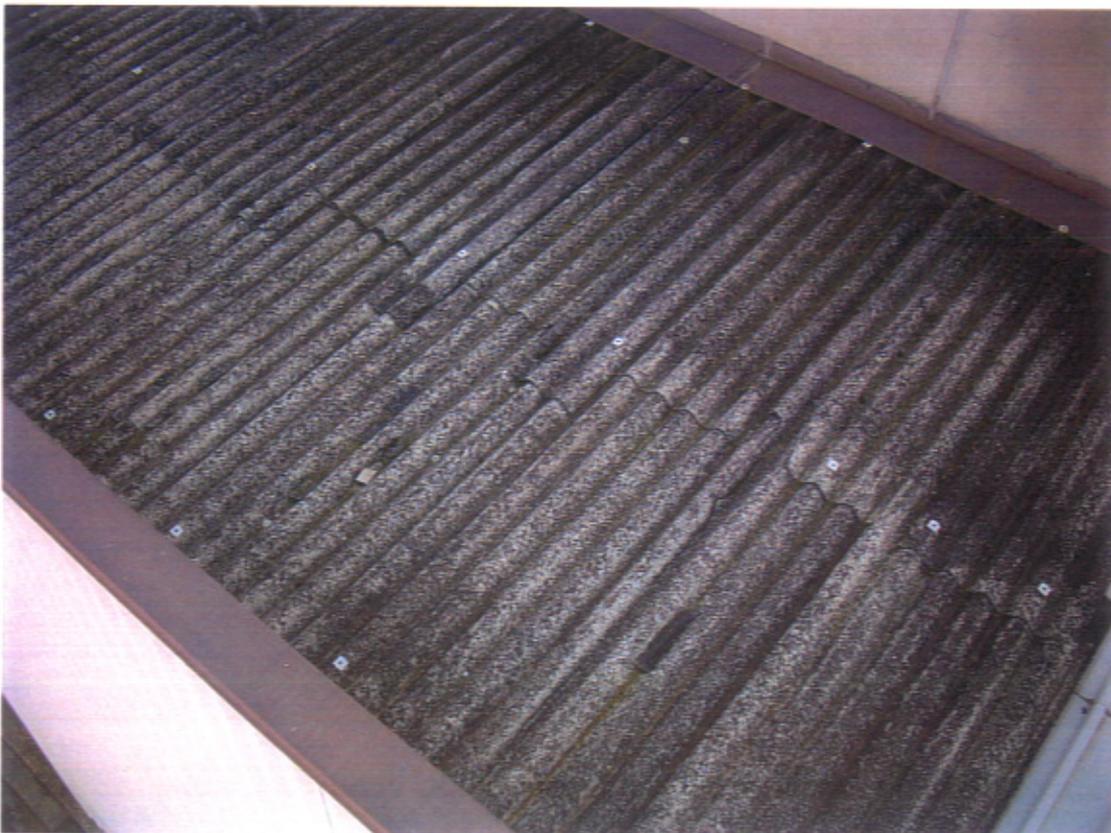
Punto n. 15 – lato est

N°	Parametro	Osservazioni	Punteggio per singola voce	Punteggio assegnato
1	Compattezza del materiale	con una pinza gli angoli o i bordi delle lastre si rompono in modo netto emettendo un suono secco	1	1
		con una pinza gli angoli o i bordi delle lastre tendono a piegarsi o a sfaldarsi	3	
		con le mani gli angoli o i bordi si piegano e si sfaldano facilmente	9	
2	Affioramento di fibre	con una lente di ingrandimento si osservano fasci di fibre inglobati nella matrice cementizia	1	3
		con una lente di ingrandimento si osservano fasci di fibre parzialmente inglobati nella matrice cementizia	3	
		i fasci di fibre che si osservano con una lente di ingrandimento sono facilmente asportabili con pinzette	9	
3	Sfaldamenti, crepe, rotture	assenti	1	1
		poco frequenti	2	
		numerose	3	
4	Materiale friabile o polverulento in grondaia	assente	1	3
		scarso	2	
		consistente	3	
5	Stalattiti	assenti	1	2
		di piccolissime dimensioni	2

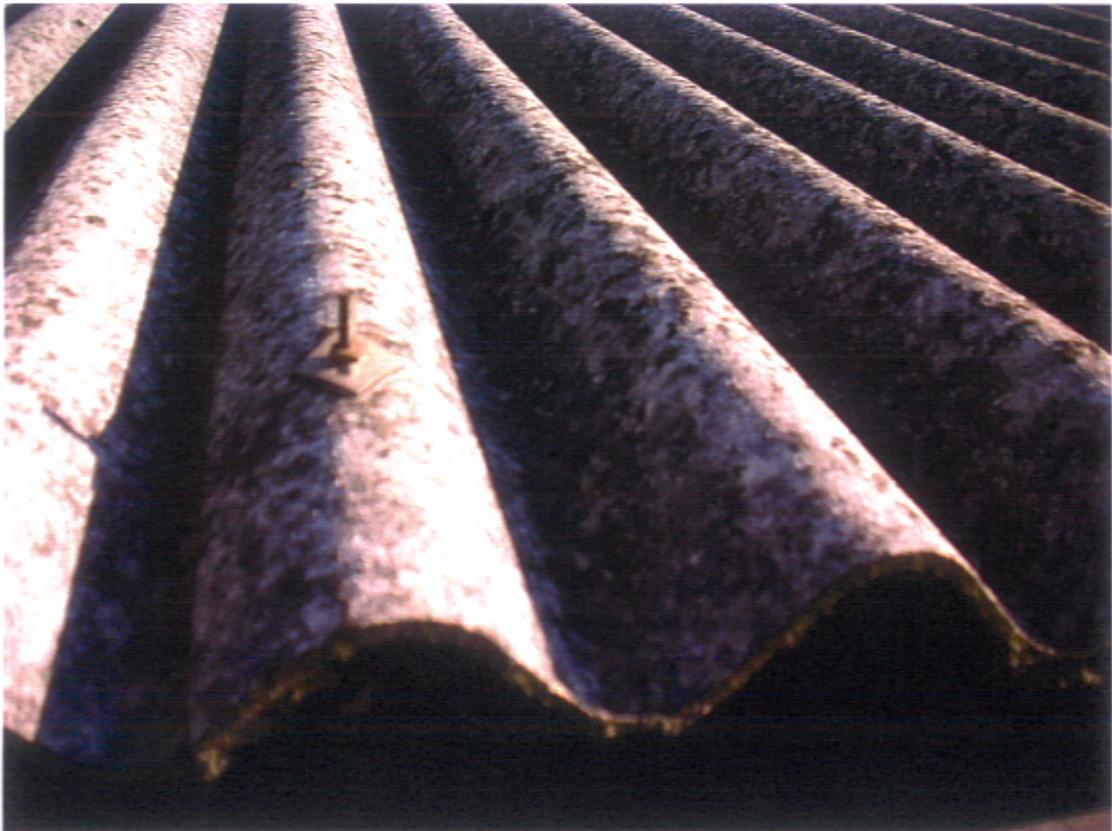
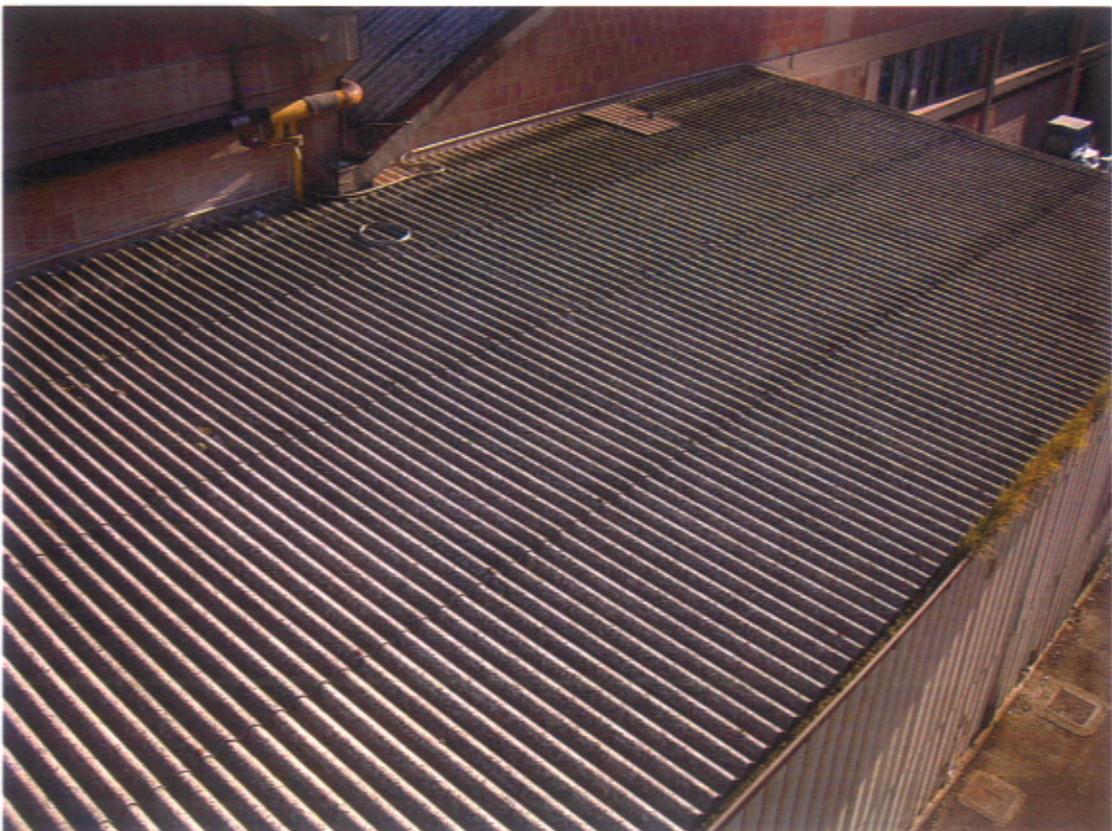
Punto n. 16 – lato nord

N°	Parametro	Osservazioni	Punteggio per singola voce	Punteggio assegnato
1	Compattezza del materiale	con una pinza gli angoli o i bordi delle lastre si rompono in modo netto emettendo un suono secco	1	1
		con una pinza gli angoli o i bordi delle lastre tendono a piegarsi o a sfaldarsi	3	
		con le mani gli angoli o i bordi si piegano e si sfaldano facilmente	9	
2	Affioramento di fibre	con una lente di ingrandimento si osservano fasci di fibre inglobati nella matrice cementizia	1	6
		con una lente di ingrandimento si osservano fasci di fibre parzialmente inglobati nella matrice cementizia	3	
		i fasci di fibre che si osservano con una lente di ingrandimento sono facilmente asportabili con pinzette	9	
3	Sfaldamenti, crepe, rotture	assenti	1	1
		poco frequenti	2	
		numerose	3	
4	Materiale friabile o polverulento in grondaia	assente	1	3
		scarso	2	
		consistente	3	
5	Stalattiti	assenti	1	2
		di piccolissime dimensioni	2

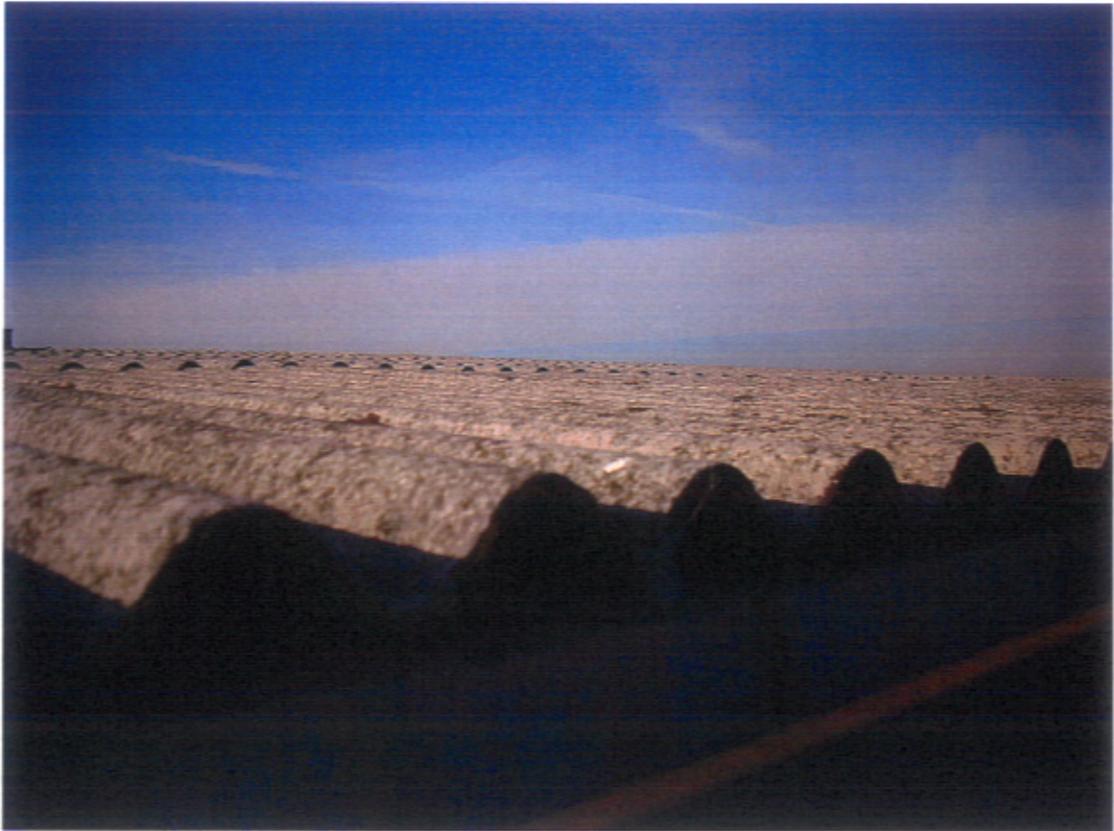
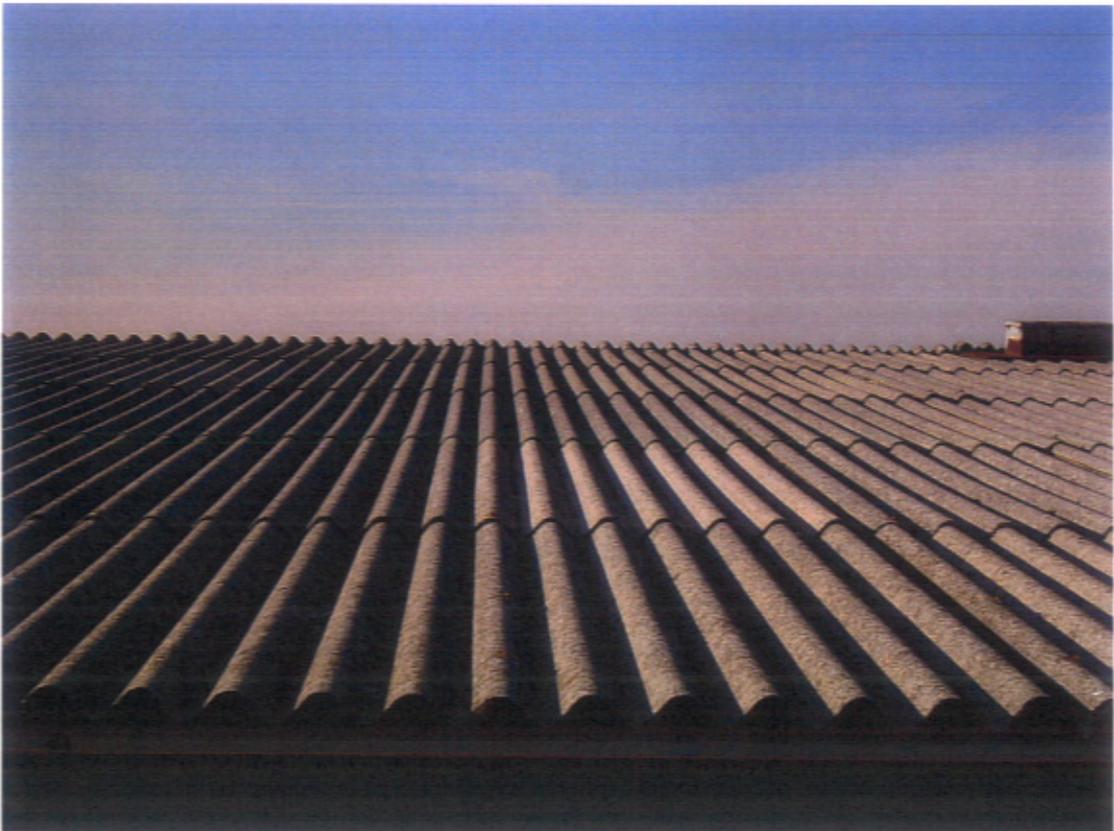
Punto n. 17 – lato sud

N°	Parametro	Osservazioni	Punteggio per singola voce	Punteggio assegnato
1	Compattezza del materiale	con una pinza gli angoli o i bordi delle lastre si rompono in modo netto emettendo un suono secco	1	1
		con una pinza gli angoli o i bordi delle lastre tendono a piegarsi o a sfaldarsi	3	
		con le mani gli angoli o i bordi si piegano e si sfaldano facilmente	9	
2	Affioramento di fibre	con una lente di ingrandimento si osservano fasci di fibre inglobati nella matrice cementizia	1	6
		con una lente di ingrandimento si osservano fasci di fibre parzialmente inglobati nella matrice cementizia	3	
		i fasci di fibre che si osservano con una lente di ingrandimento sono facilmente asportabili con pinzette	9	
3	Sfaldamenti, crepe, rotture	assenti	1	1
		poco frequenti	2	
		numerose	3	
4	Materiale friabile o polverulento in grondaia	assente	1	3
		scarso	2	
		consistente	3	
5	Stalattiti	assenti	1	3
		di piccolissime dimensioni	2

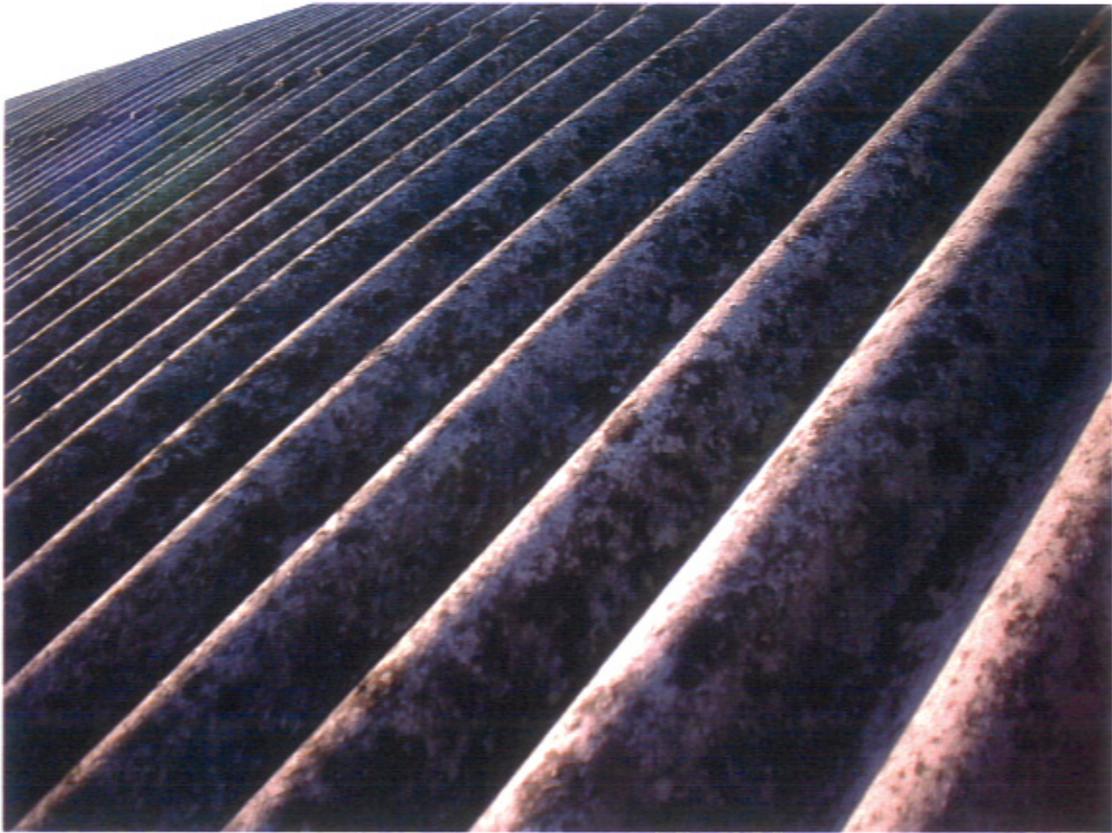
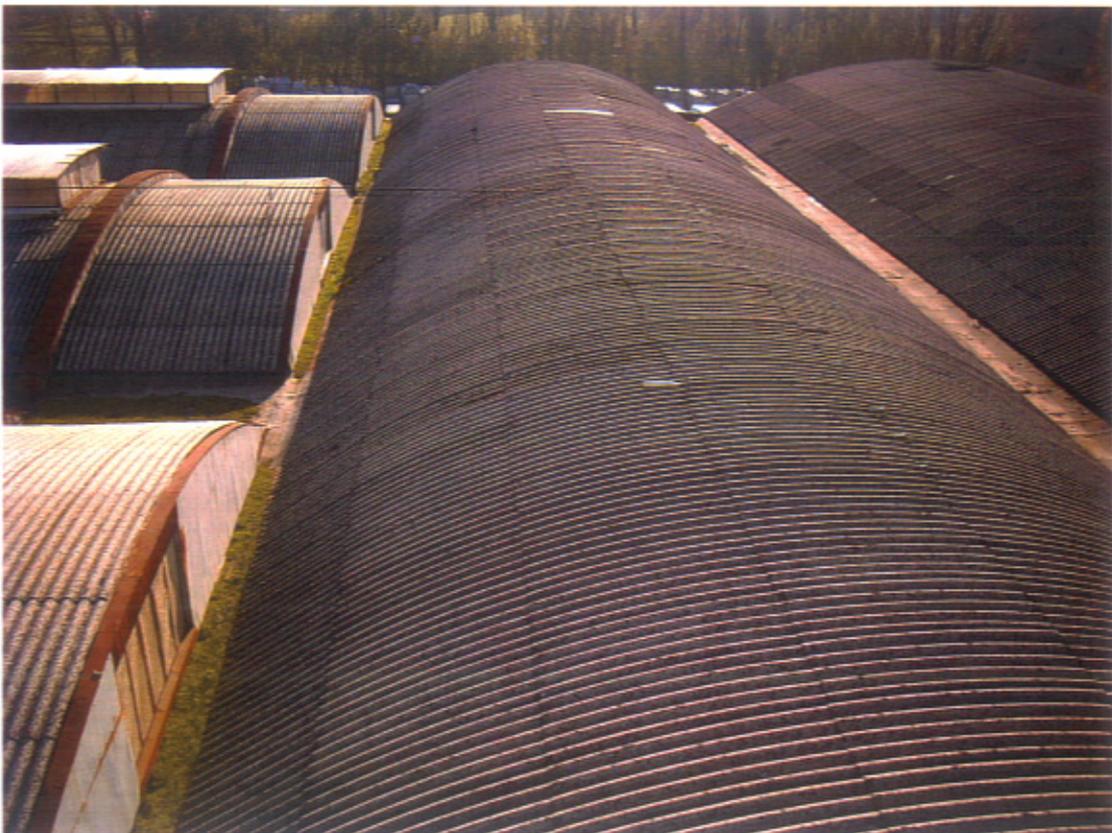
Punto n. 18 – lato est

N°	Parametro	Osservazioni	Punteggio per singola voce	Punteggio assegnato
1	Compattezza del materiale	con una pinza gli angoli o i bordi delle lastre si rompono in modo netto emettendo un suono secco	1	1
		con una pinza gli angoli o i bordi delle lastre tendono a piegarsi o a sfaldarsi	3	
		con le mani gli angoli o i bordi si piegano e si sfaldano facilmente	9	
2	Affioramento di fibre	con una lente di ingrandimento si osservano fasci di fibre inglobati nella matrice cementizia	1	3
		con una lente di ingrandimento si osservano fasci di fibre parzialmente inglobati nella matrice cementizia	3	
		i fasci di fibre che si osservano con una lente di ingrandimento sono facilmente asportabili con pinzette	9	
3	Sfaldamenti, crepe, rotture	assenti	1	1
		poco frequenti	2	
		numerose	3	
4	Materiale friabile o polverulento in grondaia	assente	1	3
		scarso	2	
		consistente	3	
5	Stalattiti	assenti	1	2
		di piccolissime dimensioni	2

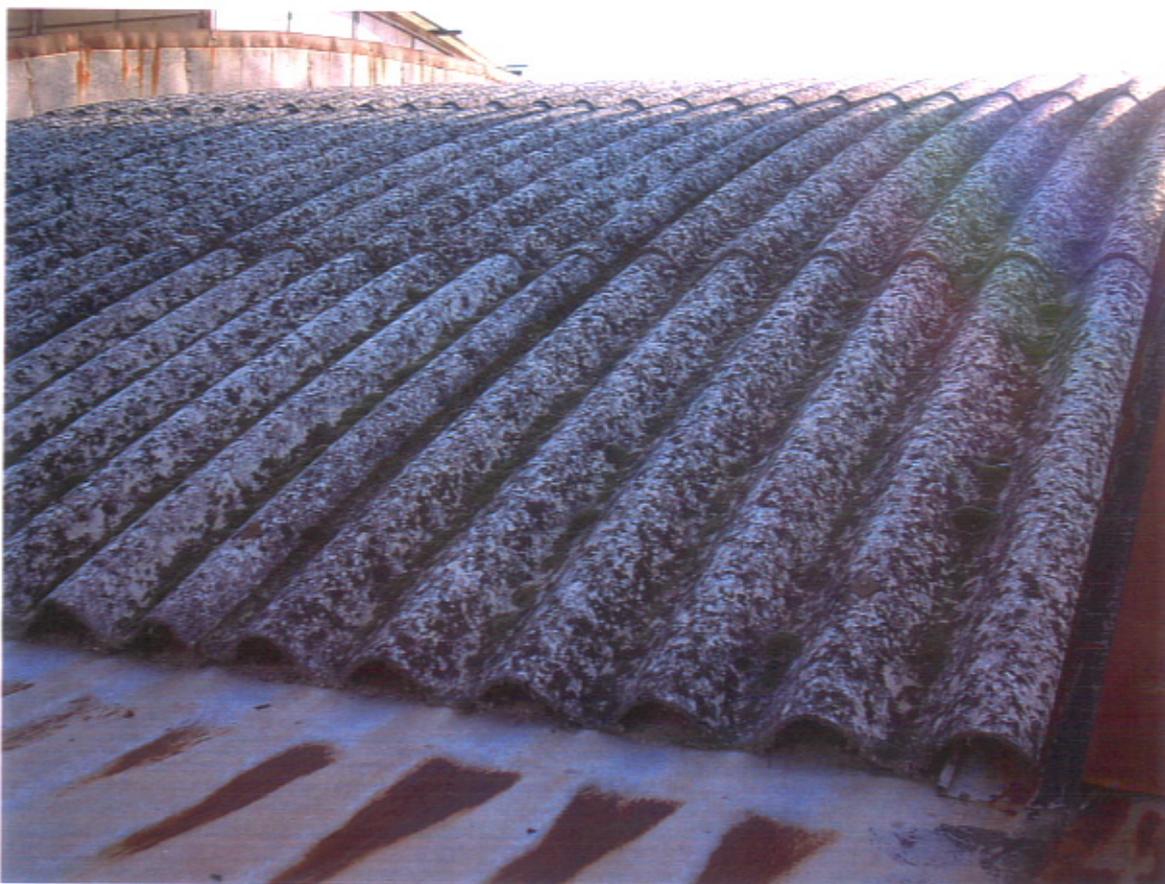
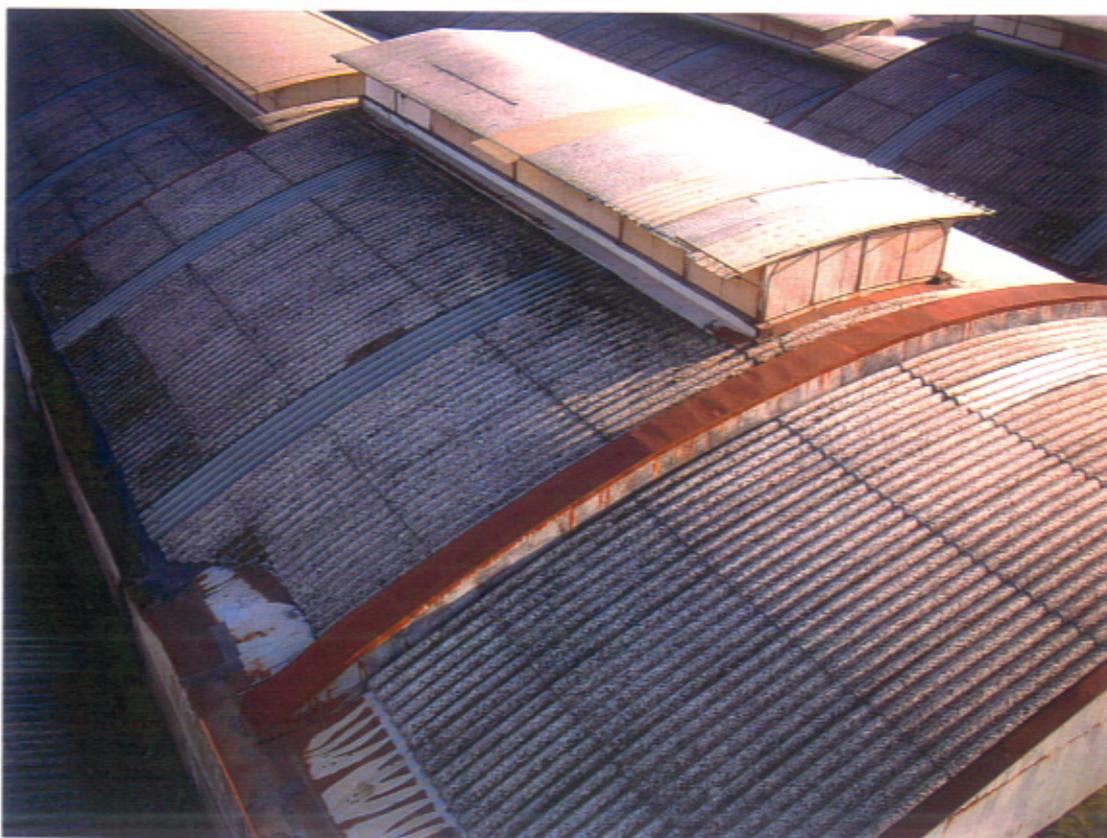
Punto n. 19 – lato nord

N°	Parametro	Osservazioni	Punteggio per singola voce	Punteggio assegnato
1	Compattezza del materiale	con una pinza gli angoli o i bordi delle lastre si rompono in modo netto emettendo un suono secco	1	1
		con una pinza gli angoli o i bordi delle lastre tendono a piegarsi o a sfaldarsi	3	
		con le mani gli angoli o i bordi si piegano e si sfaldano facilmente	9	
2	Affioramento di fibre	con una lente di ingrandimento si osservano fasci di fibre inglobati nella matrice cementizia	1	6
		con una lente di ingrandimento si osservano fasci di fibre parzialmente inglobati nella matrice cementizia	3	
		i fasci di fibre che si osservano con una lente di ingrandimento sono facilmente asportabili con pinzette	9	
3	Sfaldamenti, crepe, rotture	assenti	1	1
		poco frequenti	2	
		numerose	3	
4	Materiale friabile o polverulento in grondaia	assente	1	3
		scarso	2	
		consistente	3	
5	Stalattiti	assenti	1	3
		di piccolissime dimensioni	2

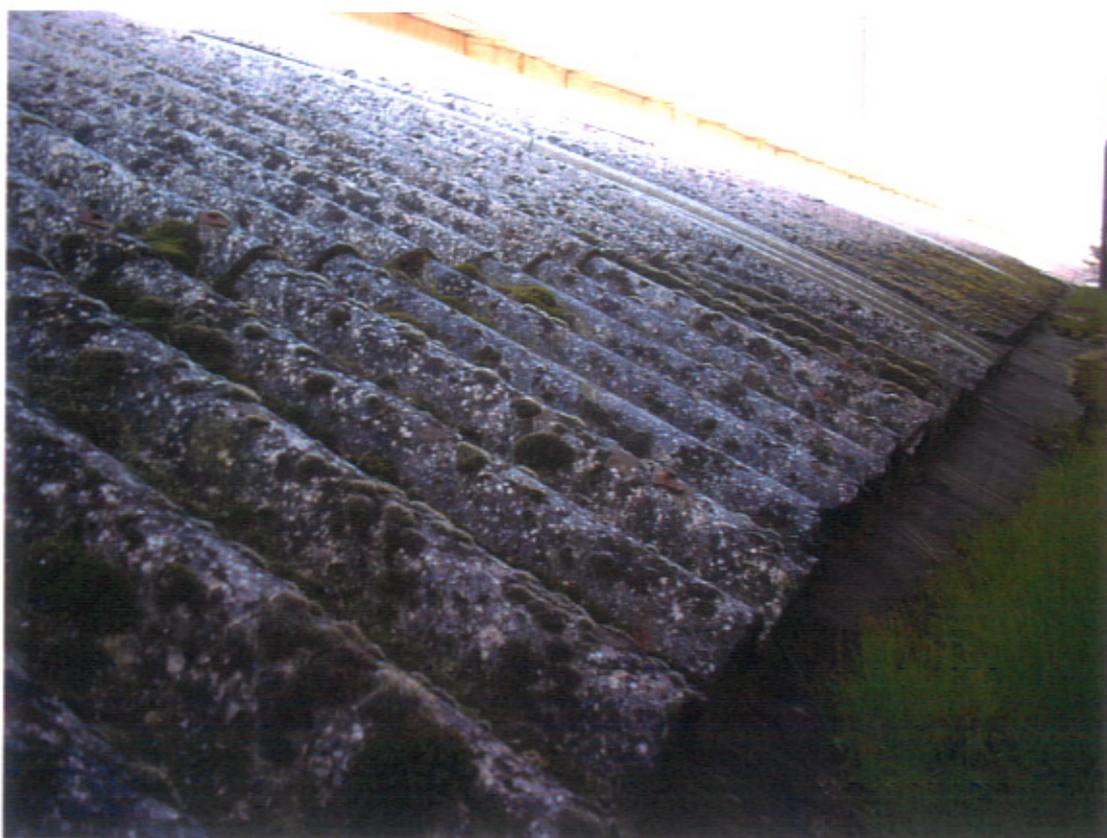
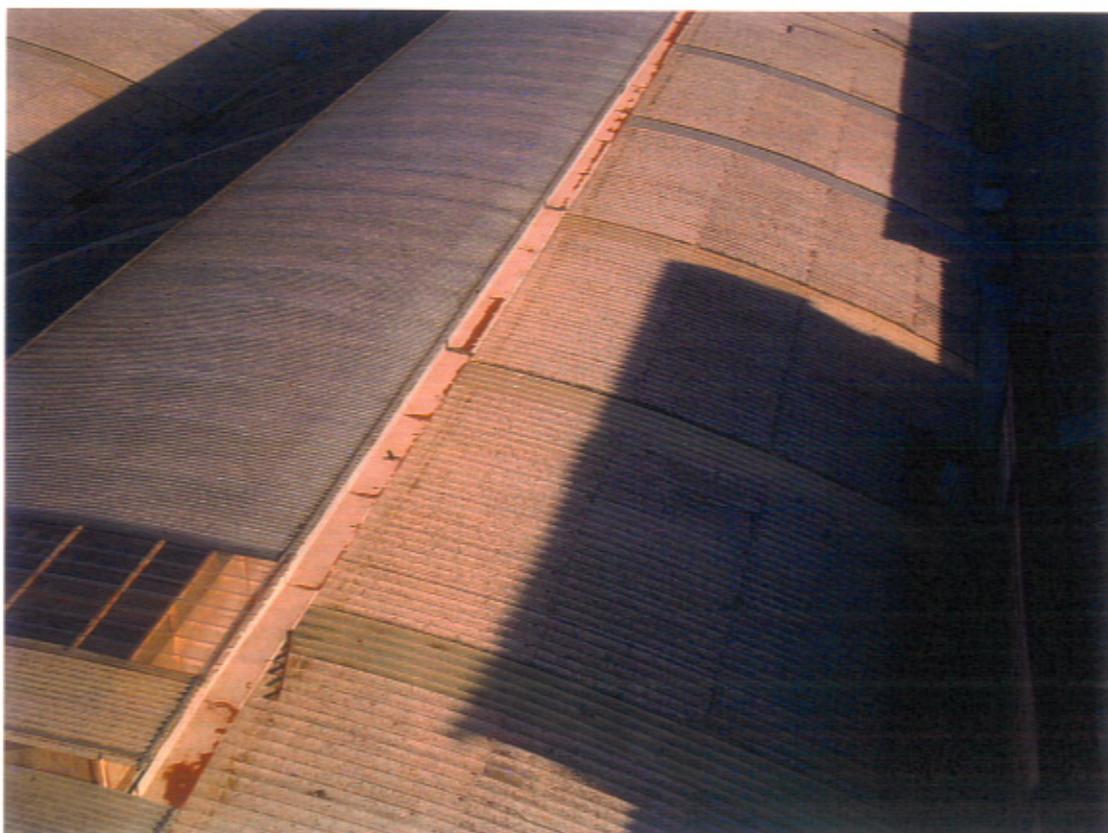
Punto n. 20 – lato nord

N°	Parametro	Osservazioni	Punteggio per singola voce	Punteggio assegnato
1	Compattezza del materiale	con una pinza gli angoli o i bordi delle lastre si rompono in modo netto emettendo un suono secco	1	1
		con una pinza gli angoli o i bordi delle lastre tendono a piegarsi o a sfaldarsi	3	
		con le mani gli angoli o i bordi si piegano e si sfaldano facilmente	9	
2	Affioramento di fibre	con una lente di ingrandimento si osservano fasci di fibre inglobati nella matrice cementizia	1	6
		con una lente di ingrandimento si osservano fasci di fibre parzialmente inglobati nella matrice cementizia	3	
		i fasci di fibre che si osservano con una lente di ingrandimento sono facilmente asportabili con pinzette	9	
3	Sfaldamenti, crepe, rotture	assenti	1	3
		poco frequenti	2	
		numerose	3	
4	Materiale friabile o polverulento in grondaia	assente	1	3
		scarso	2	
		consistente	3	
5	Stalattiti	assenti	1	3
		di piccolissime dimensioni	2
