Gruppo Ceramiche Ricchetti S.p.A. EX CISA 4

VALUTAZIONE STATO DI CONSERVAZIONE COPERTURE IN CEMENTO-AMIANTO L. 27/03/92 n. 257

VALUTAZIONE STATO DI CONSERVAZIONE COPERTURE IN CEMENTO AMIANTO

Sassuolo, 10/12/2013

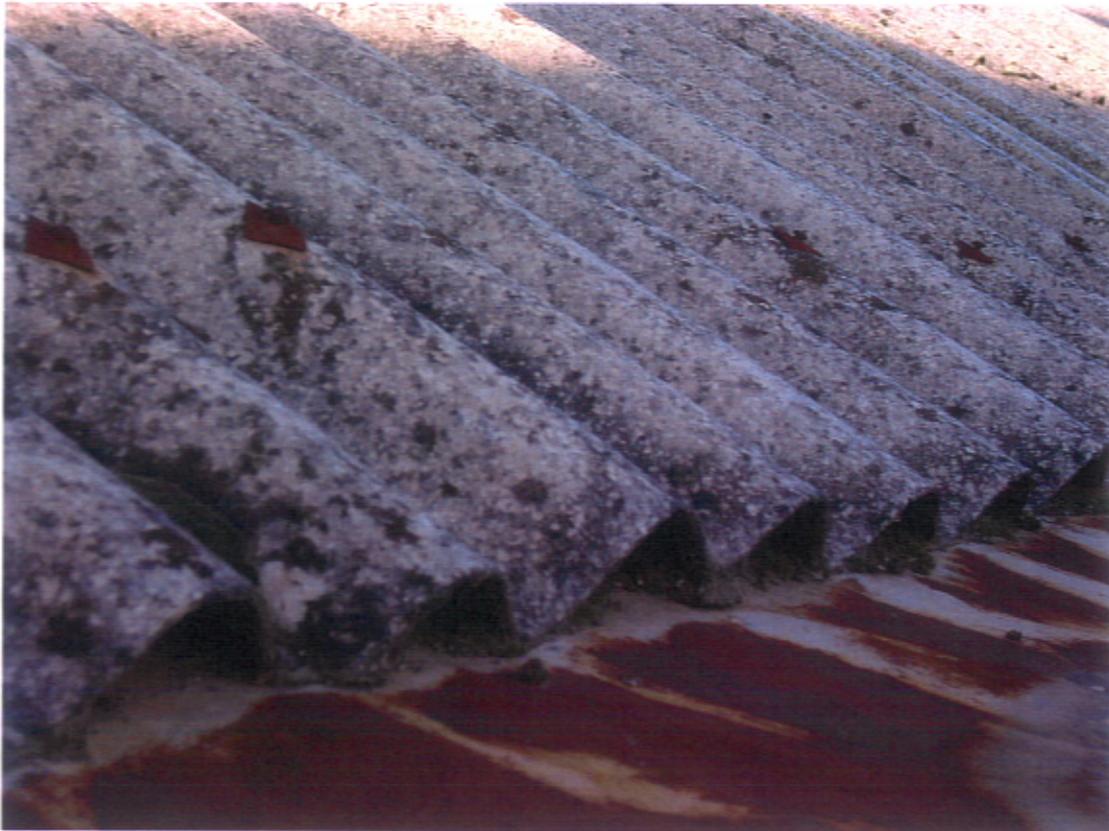
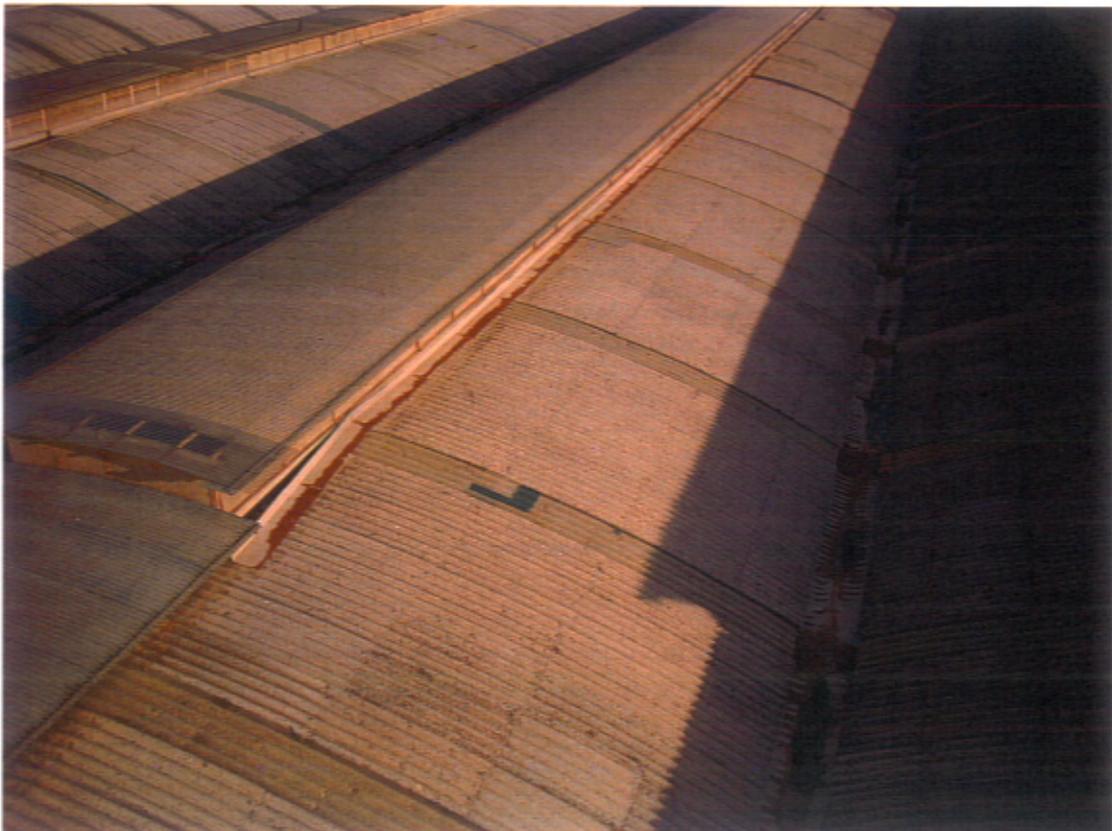
Punto n. 21 – lato nord

N°	Parametro	Osservazioni	Punteggio per singola voce	Punteggio assegnato
1	Compattezza del materiale	con una pinza gli angoli o i bordi delle lastre si rompono in modo netto emettendo un suono secco	1	1
		con una pinza gli angoli o i bordi delle lastre tendono a piegarsi o a sfaldarsi	3	
		con le mani gli angoli o i bordi si piegano e si sfaldano facilmente	9	
2	Affioramento di fibre	con una lente di ingrandimento si osservano fasci di fibre inglobati nella matrice cementizia	1	6
		con una lente di ingrandimento si osservano fasci di fibre parzialmente inglobati nella matrice cementizia	3	
		i fasci di fibre che si osservano con una lente di ingrandimento sono facilmente asportabili con pinzette	9	
3	Sfaldamenti, crepe, rotture	assenti	1	2
		poco frequenti	2	
		numerose	3	
4	Materiale friabile o polverulento in grondaia	assente	1	3
		scarso	2	
		consistente	3	
5	Stalattiti	assenti	1	3
		di piccolissime dimensioni	2

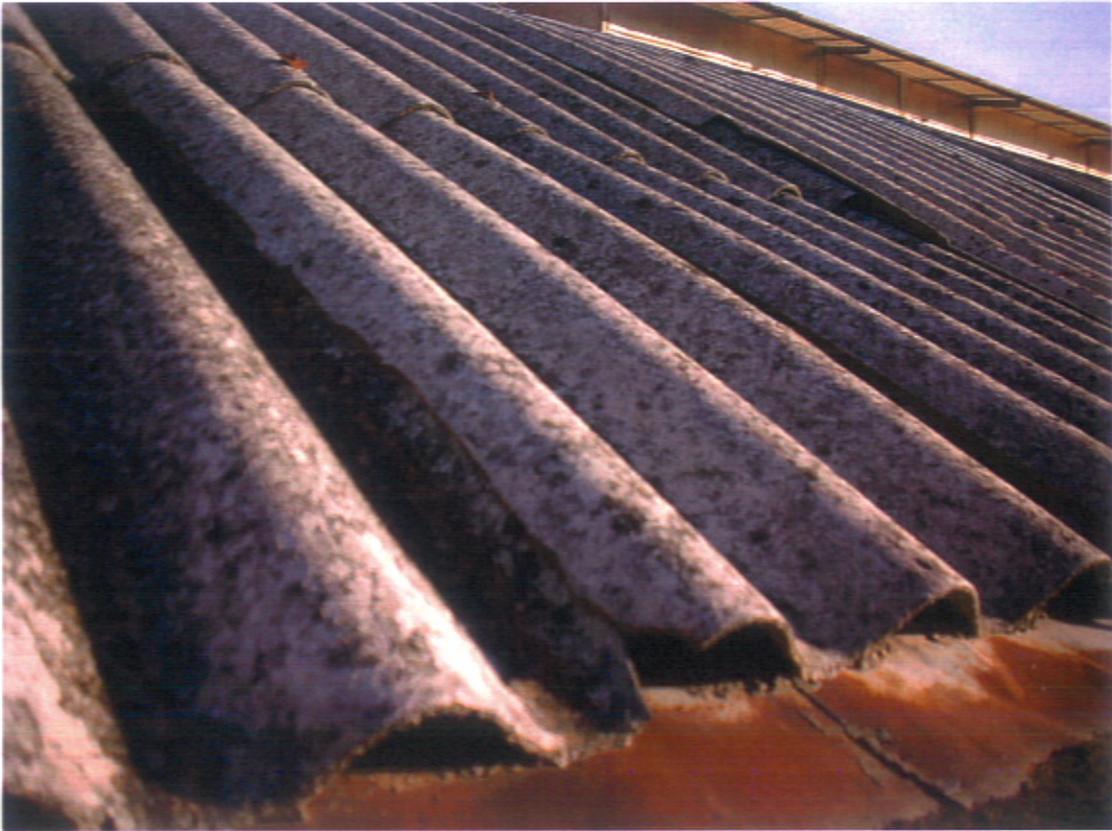
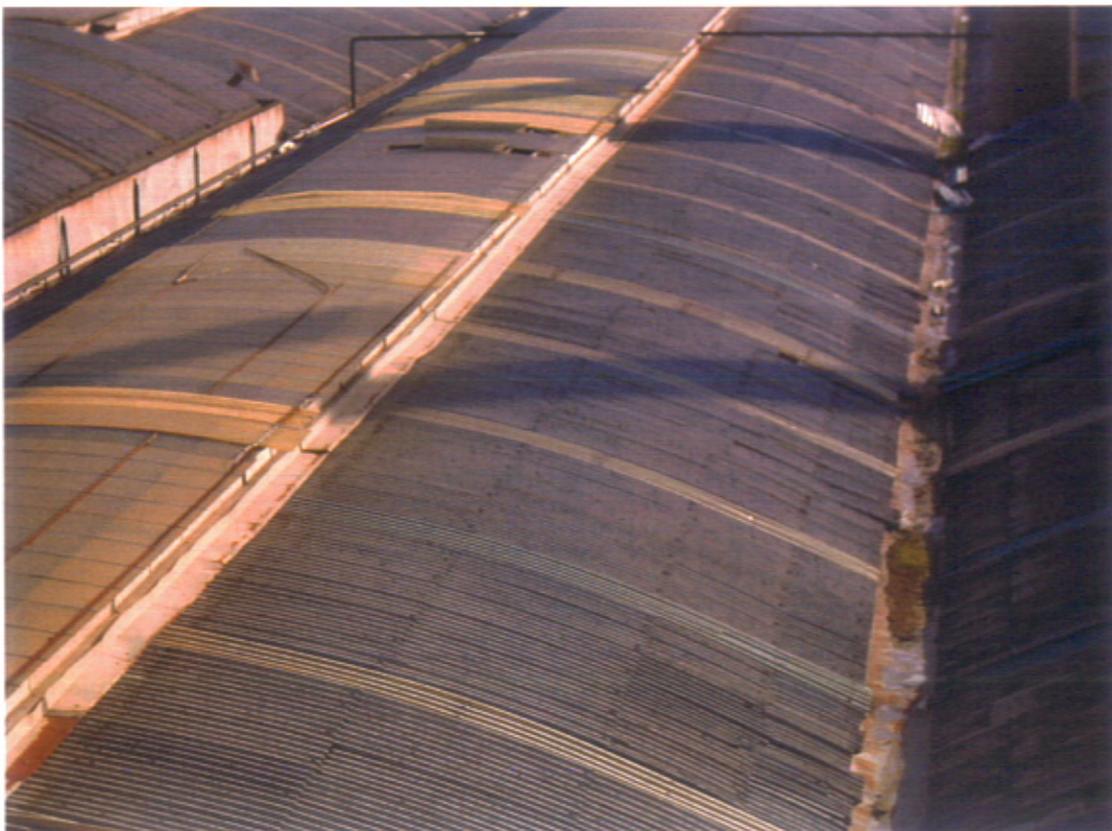
Punto n. 22 – lato nord

N°	Parametro	Osservazioni	Punteggio per singola voce	Punteggio assegnato
1	Compattezza del materiale	con una pinza gli angoli o i bordi delle lastre si rompono in modo netto emettendo un suono secco	1	1
		con una pinza gli angoli o i bordi delle lastre tendono a piegarsi o a sfaldarsi	3	
		con le mani gli angoli o i bordi si piegano e si sfaldano facilmente	9	
2	Affioramento di fibre	con una lente di ingrandimento si osservano fasci di fibre inglobati nella matrice cementizia	1	6
		con una lente di ingrandimento si osservano fasci di fibre parzialmente inglobati nella matrice cementizia	3	
		i fasci di fibre che si osservano con una lente di ingrandimento sono facilmente asportabili con pinzette	9	
3	Sfaldamenti, crepe, rotture	assenti	1	3
		poco frequenti	2	
		numerose	3	
4	Materiale friabile o polverulento in grondaia	assente	1	3
		scarso	2	
		consistente	3	
5	Stalattiti	assenti	1	3
		di piccolissime dimensioni	2

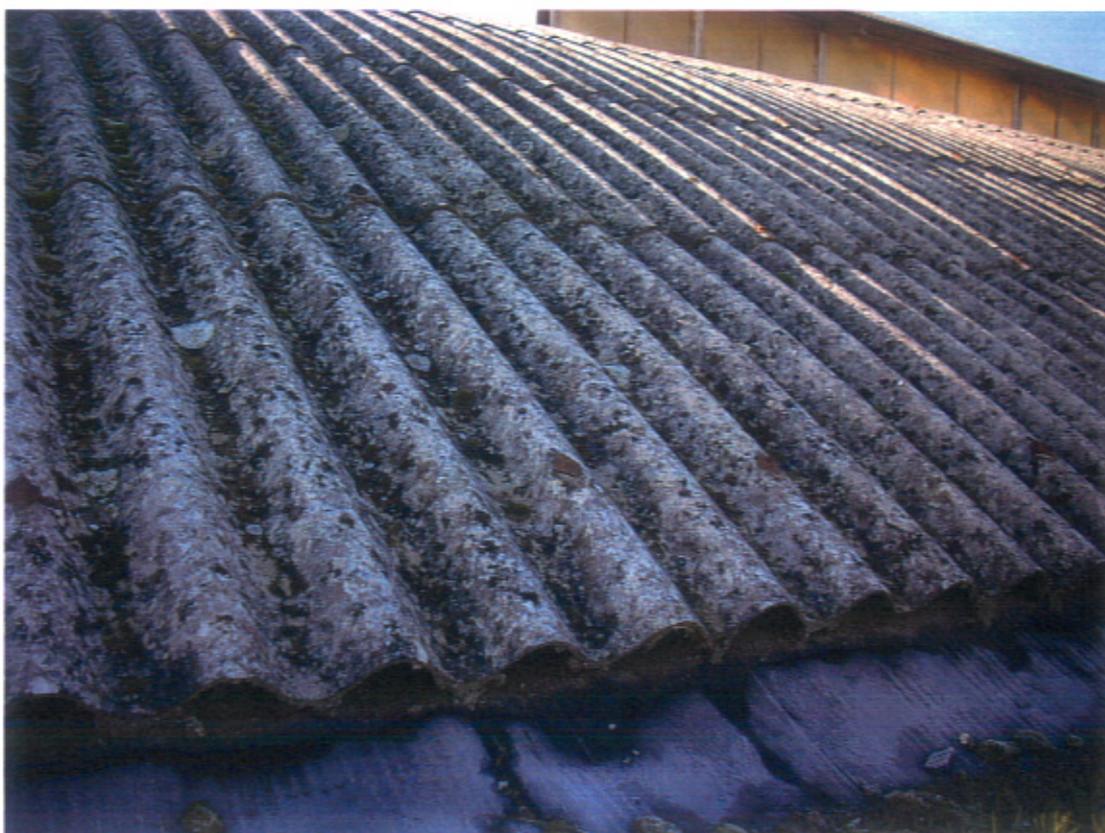
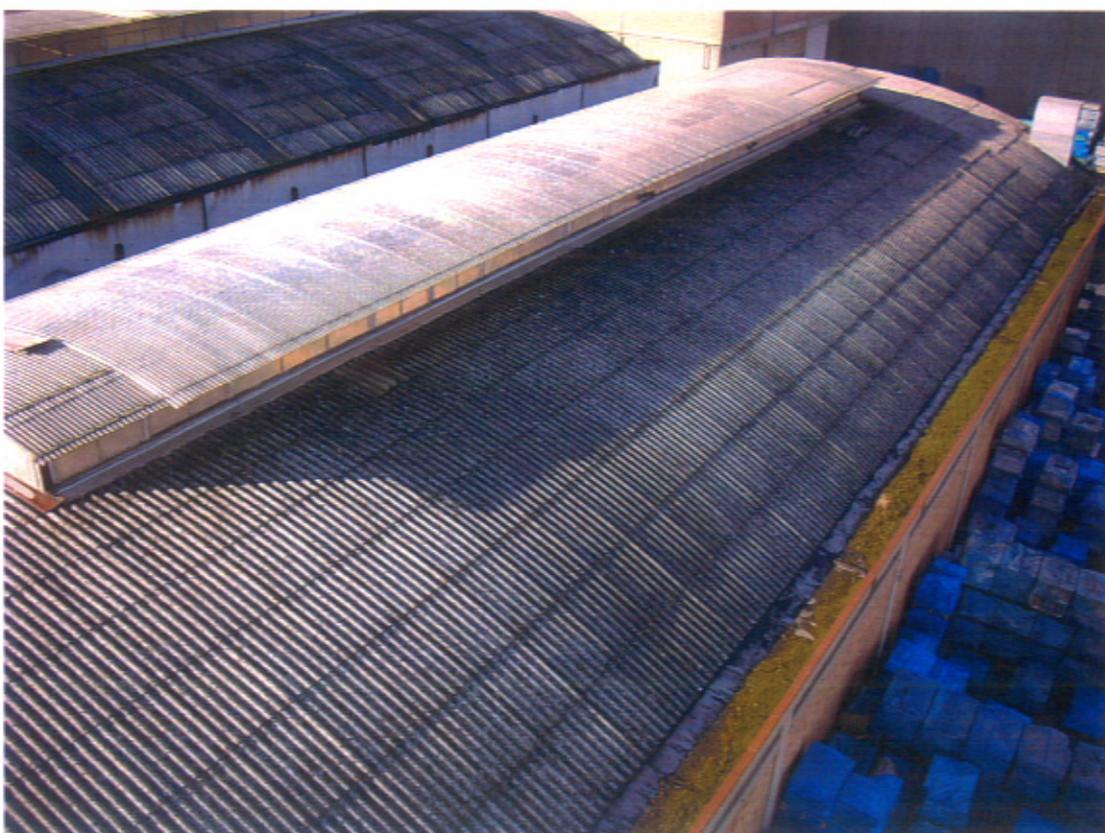
Punto n. 24 – lato est

N°	Parametro	Osservazioni	Punteggio per singola voce	Punteggio assegnato
1	Compattezza del materiale	con una pinza gli angoli o i bordi delle lastre si rompono in modo netto emettendo un suono secco	1	3
		con una pinza gli angoli o i bordi delle lastre tendono a piegarsi o a sfaldarsi	3	
		con le mani gli angoli o i bordi si piegano e si sfaldano facilmente	9	
2	Affioramento di fibre	con una lente di ingrandimento si osservano fasci di fibre inglobati nella matrice cementizia	1	6
		con una lente di ingrandimento si osservano fasci di fibre parzialmente inglobati nella matrice cementizia	3	
		i fasci di fibre che si osservano con una lente di ingrandimento sono facilmente asportabili con pinzette	9	
3	Sfaldamenti, crepe, rotture	assenti	1	2
		poco frequenti	2	
		numerose	3	
4	Materiale friabile o polverulento in grondaia	assente	1	3
		scarso	2	
		consistente	3	
5	Stalattiti	assenti	1	3
		di piccolissime dimensioni	2

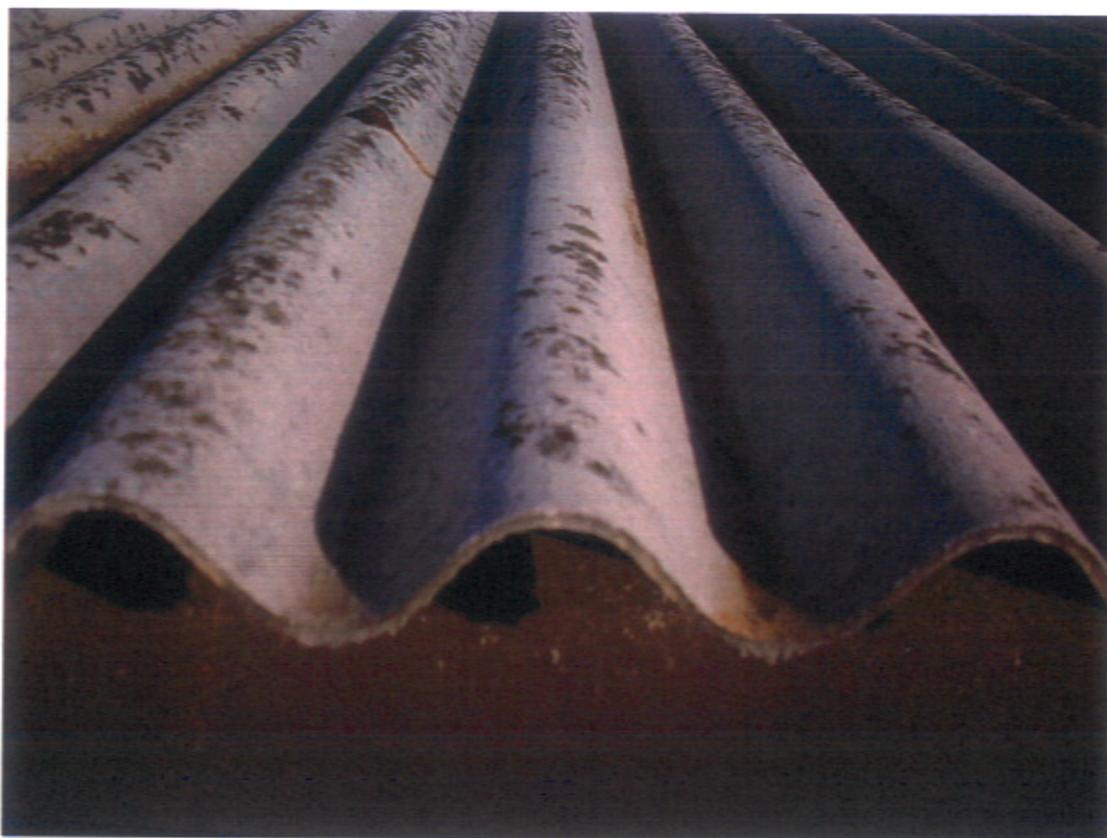
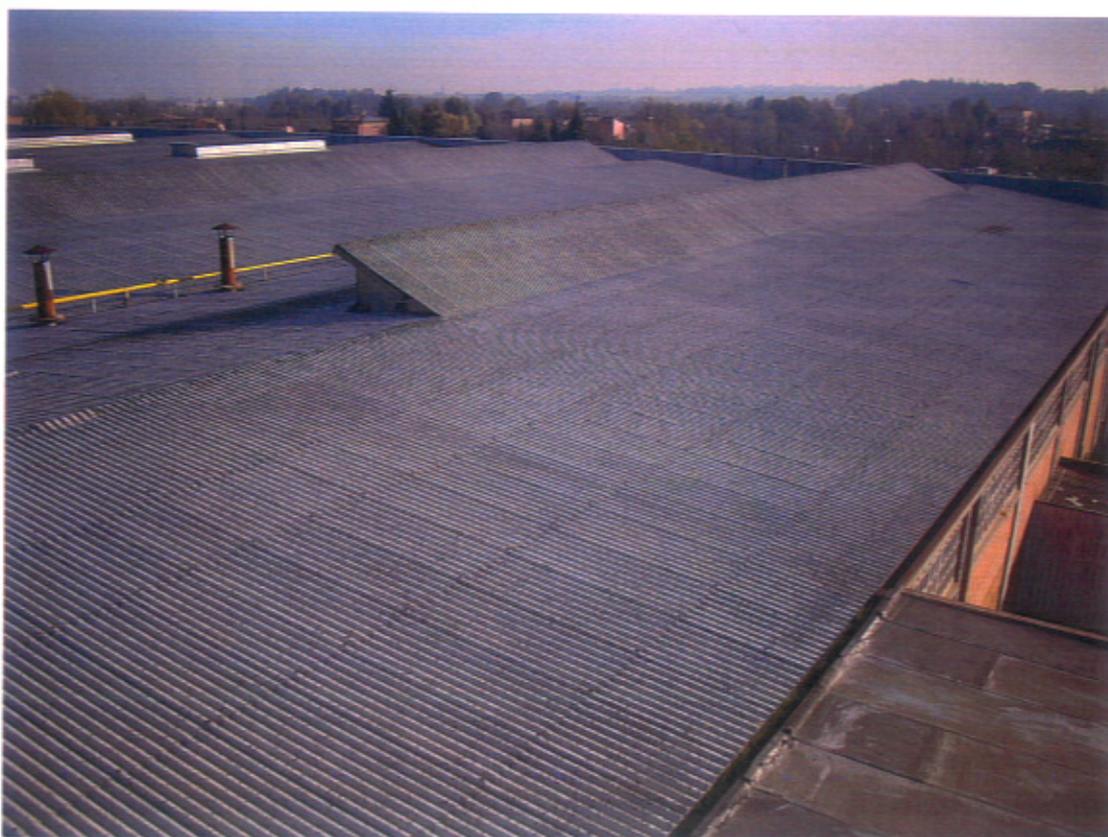
Punto n. 26 – lato ovest

N°	Parametro	Osservazioni	Punteggio per singola voce	Punteggio assegnato
1	Compattezza del materiale	con una pinza gli angoli o i bordi delle lastre si rompono in modo netto emettendo un suono secco	1	1
		con una pinza gli angoli o i bordi delle lastre tendono a piegarsi o a sfaldarsi	3	
		con le mani gli angoli o i bordi si piegano e si sfaldano facilmente	9	
2	Affioramento di fibre	con una lente di ingrandimento si osservano fasci di fibre inglobati nella matrice cementizia	1	3
		con una lente di ingrandimento si osservano fasci di fibre parzialmente inglobati nella matrice cementizia	3	
		i fasci di fibre che si osservano con una lente di ingrandimento sono facilmente asportabili con pinzette	9	
3	Sfaldamenti, crepe, rotture	assenti	1	1
		poco frequenti	2	
		numerose	3	
4	Materiale friabile o polverulento in grondaia	assente	1	3
		scarso	2	
		consistente	3	
5	Stalattiti	assenti	1	2
		di piccolissime dimensioni	2

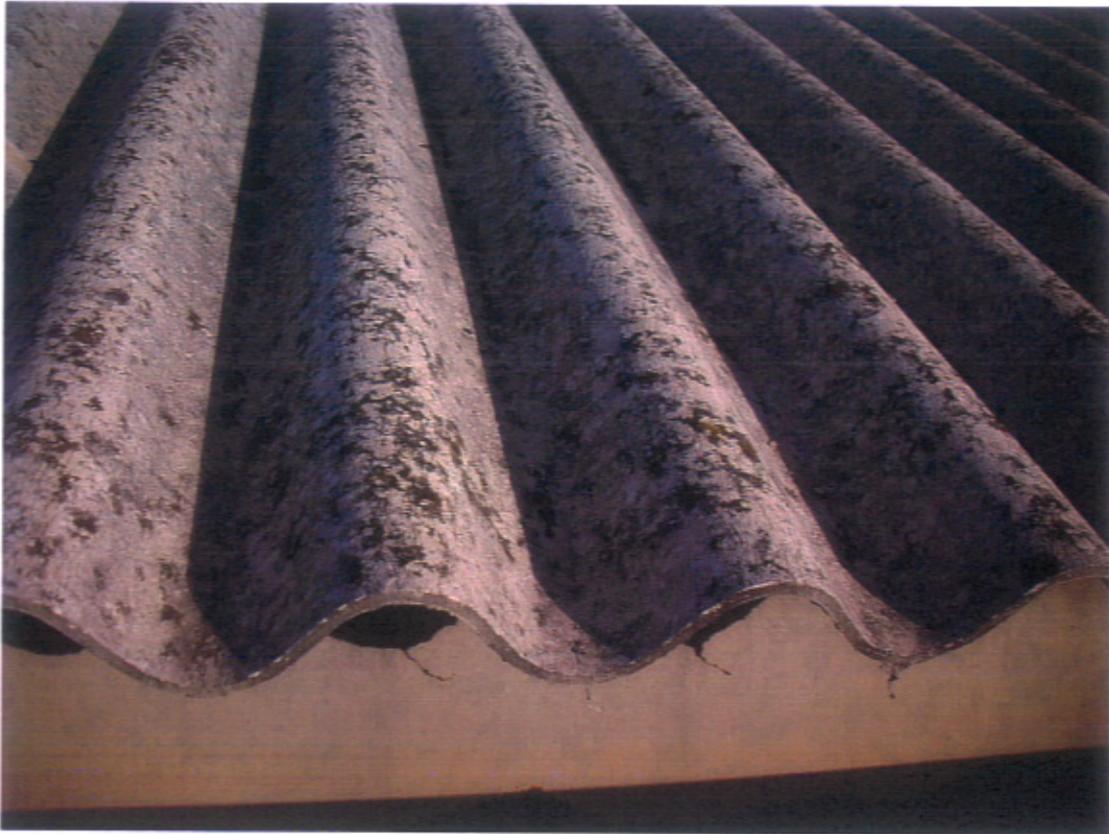
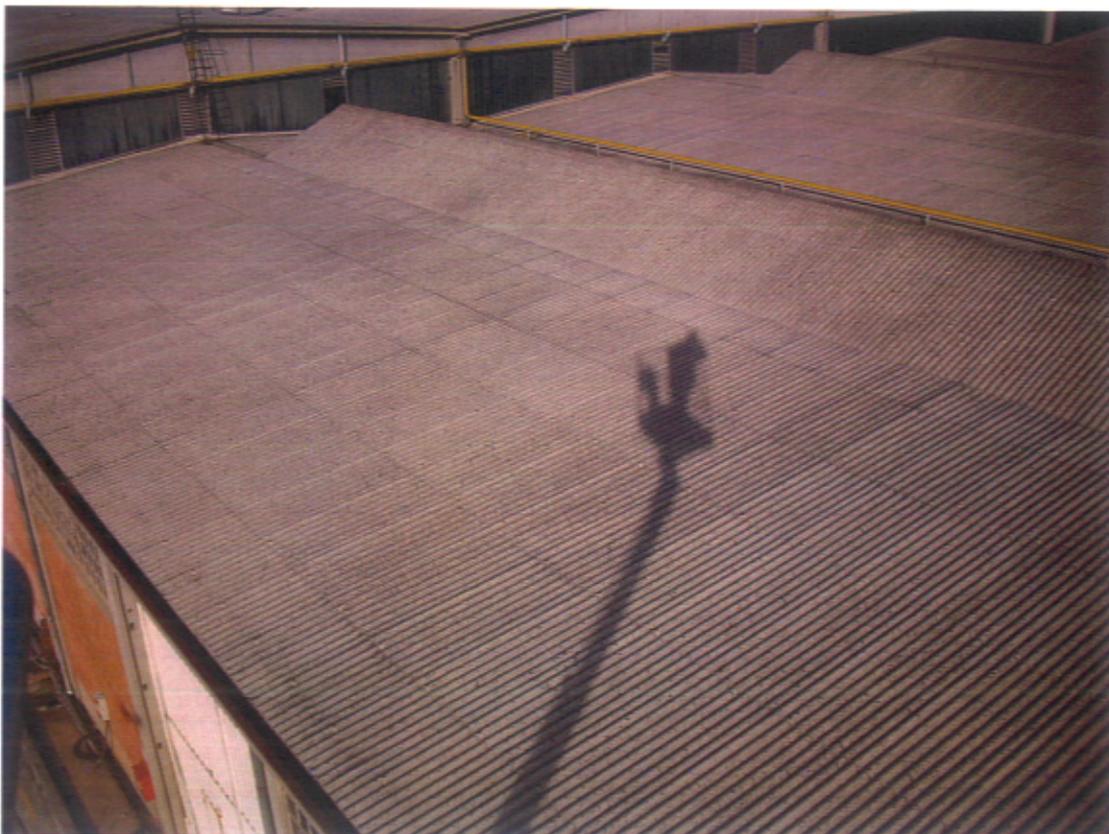
Punto n. 27 – lato ovest

N°	Parametro	Osservazioni	Punteggio per singola voce	Punteggio assegnato
1	Compattezza del materiale	con una pinza gli angoli o i bordi delle lastre si rompono in modo netto emettendo un suono secco	1	1
		con una pinza gli angoli o i bordi delle lastre tendono a piegarsi o a sfaldarsi	3	
		con le mani gli angoli o i bordi si piegano e si sfaldano facilmente	9	
2	Affioramento di fibre	con una lente di ingrandimento si osservano fasci di fibre inglobati nella matrice cementizia	1	3
		con una lente di ingrandimento si osservano fasci di fibre parzialmente inglobati nella matrice cementizia	3	
		i fasci di fibre che si osservano con una lente di ingrandimento sono facilmente asportabili con pinzette	9	
3	Sfaldamenti, crepe, rotture	assenti	1	1
		poco frequenti	2	
		numerose	3	
4	Materiale friabile o polverulento in grondaia	assente	1	3
		scarso	2	
		consistente	3	
5	Stalattiti	assenti	1	2
		di piccolissime dimensioni	2

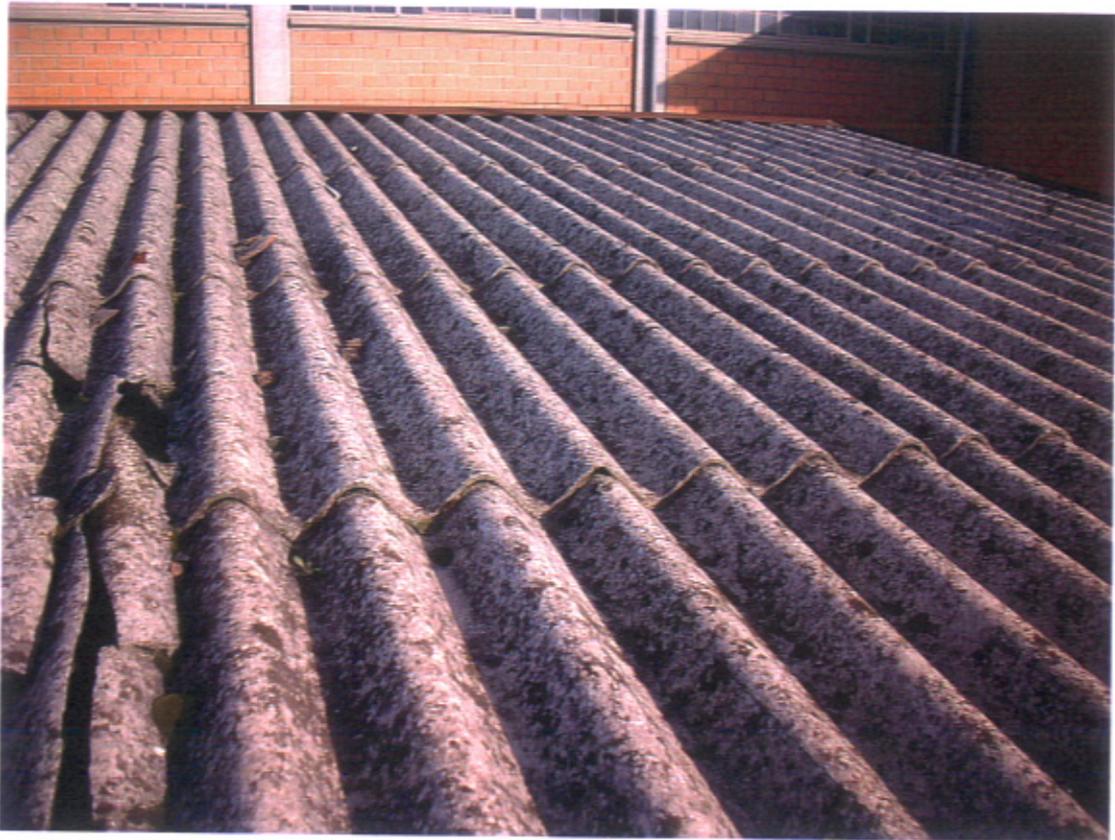
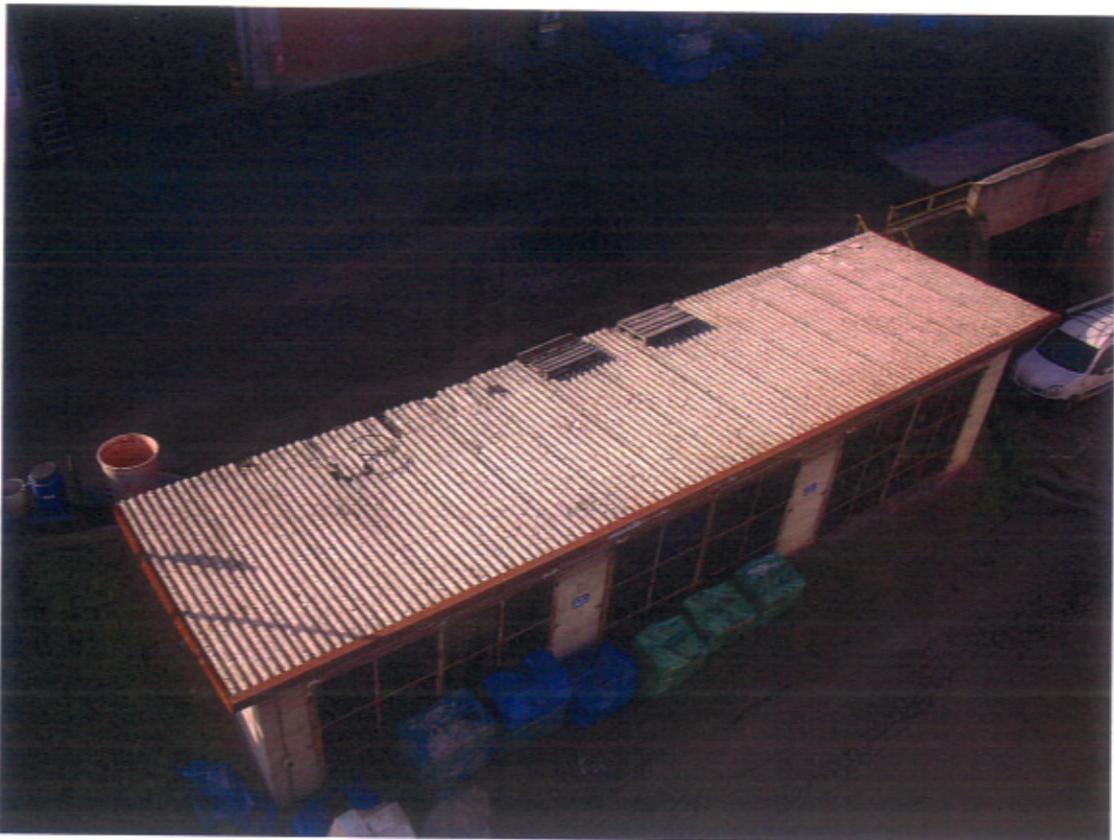
Punto n. 28 – lato ovest

N°	Parametro	Osservazioni	Punteggio per singola voce	Punteggio assegnato
1	Compattezza del materiale	con una pinza gli angoli o i bordi delle lastre si rompono in modo netto emettendo un suono secco	1	1
		con una pinza gli angoli o i bordi delle lastre tendono a piegarsi o a sfaldarsi	3	
		con le mani gli angoli o i bordi si piegano e si sfaldano facilmente	9	
2	Affioramento di fibre	con una lente di ingrandimento si osservano fasci di fibre inglobati nella matrice cementizia	1	3
		con una lente di ingrandimento si osservano fasci di fibre parzialmente inglobati nella matrice cementizia	3	
		i fasci di fibre che si osservano con una lente di ingrandimento sono facilmente asportabili con pinzette	9	
3	Sfaldamenti, crepe, rotture	assenti	1	3
		poco frequenti	2	
		numerose	3	
4	Materiale friabile o polverulento in grondaia	assente	1	3
		scarso	2	
		consistente	3	
5	Stalattiti	assenti	1	2
		di piccolissime dimensioni	2

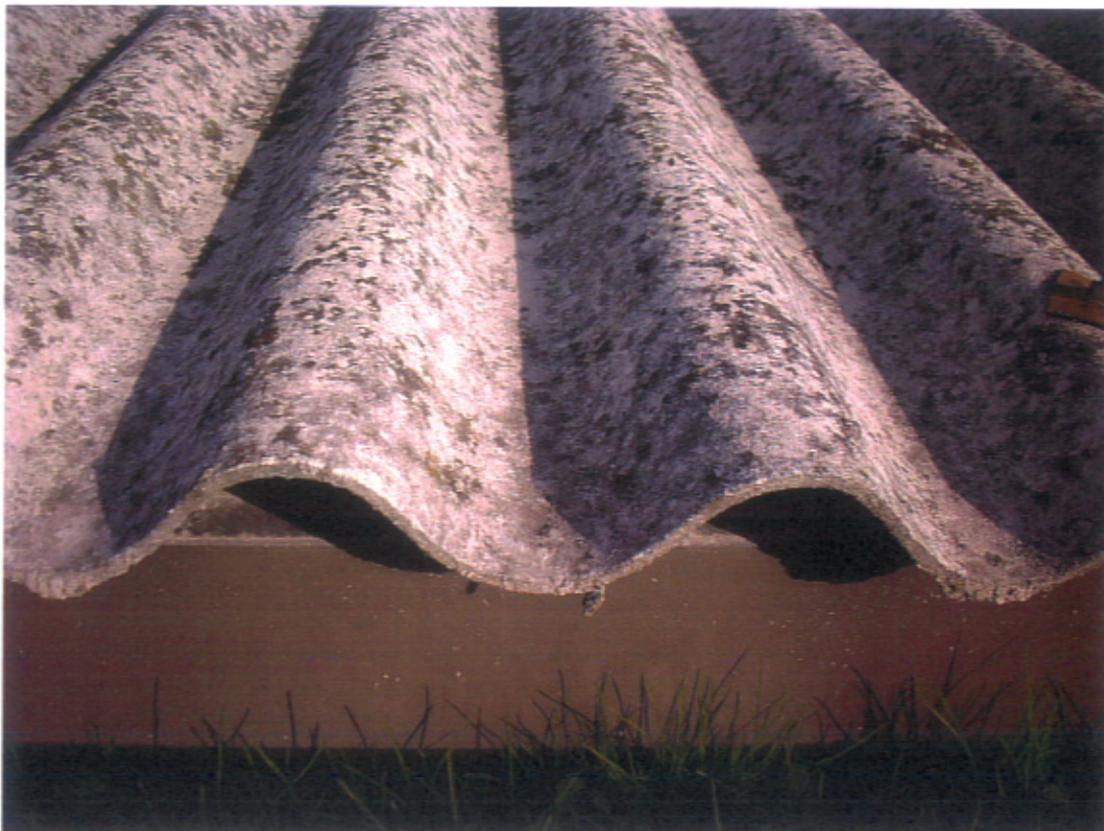
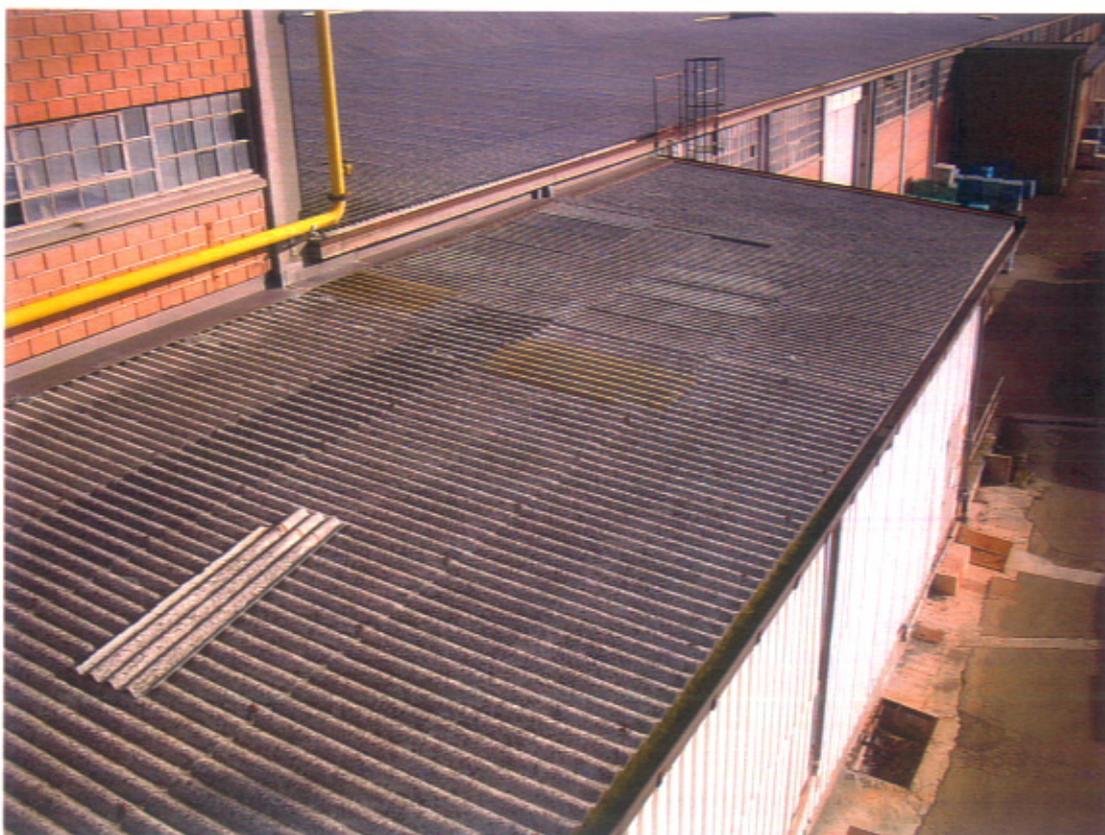
Punto n. 29 – lato ovest

N°	Parametro	Osservazioni	Punteggio per singola voce	Punteggio assegnato
1	Compattezza del materiale	con una pinza gli angoli o i bordi delle lastre si rompono in modo netto emettendo un suono secco	1	1
		con una pinza gli angoli o i bordi delle lastre tendono a piegarsi o a sfaldarsi	3	
		con le mani gli angoli o i bordi si piegano e si sfaldano facilmente	9	
2	Affioramento di fibre	con una lente di ingrandimento si osservano fasci di fibre inglobati nella matrice cementizia	1	3
		con una lente di ingrandimento si osservano fasci di fibre parzialmente inglobati nella matrice cementizia	3	
		i fasci di fibre che si osservano con una lente di ingrandimento sono facilmente asportabili con pinzette	9	
3	Sfaldamenti, crepe, rotture	assenti	1	1
		poco frequenti	2	
		numerose	3	
4	Materiale friabile o polverulento in grondaia	assente	1	3
		scarso	2	
		consistente	3	
5	Stalattiti	assenti	1	2
		di piccolissime dimensioni	2

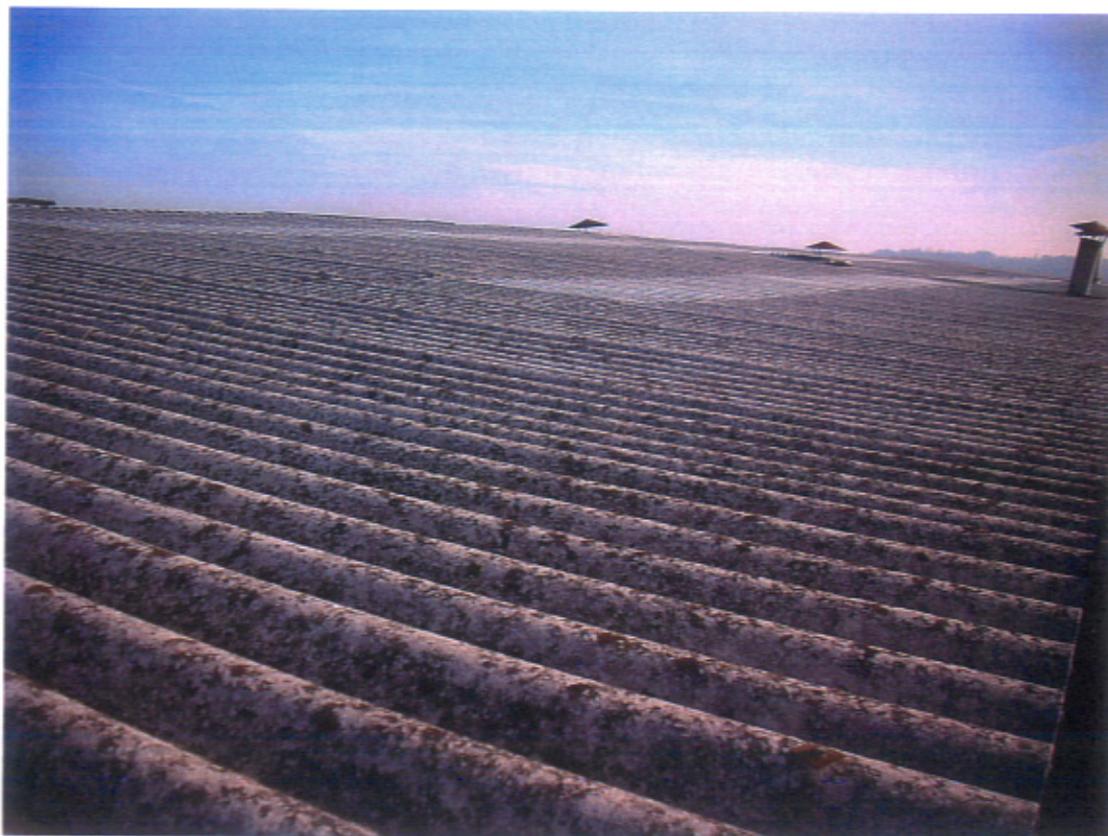
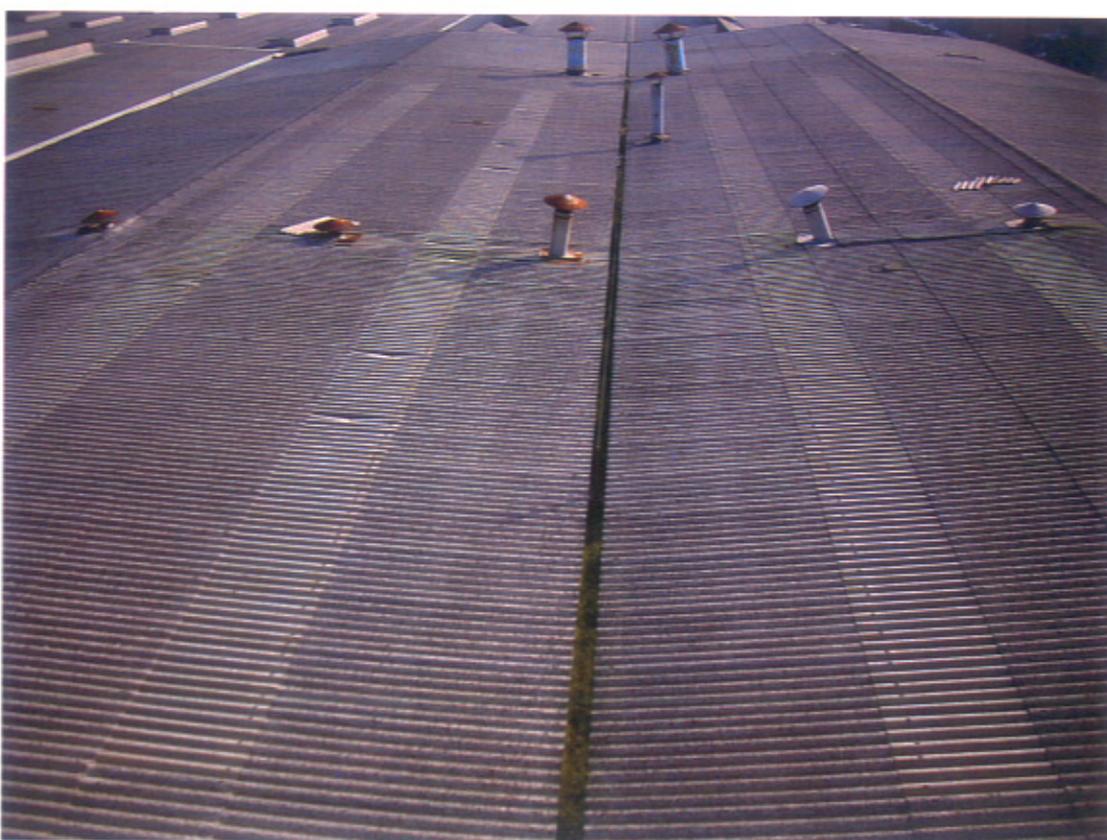
Punto n. 30 – lato nord

N°	Parametro	Osservazioni	Punteggio per singola voce	Punteggio assegnato
1	Compattezza del materiale	con una pinza gli angoli o i bordi delle lastre si rompono in modo netto emettendo un suono secco	1	1
		con una pinza gli angoli o i bordi delle lastre tendono a piegarsi o a sfaldarsi	3	
		con le mani gli angoli o i bordi si piegano e si sfaldano facilmente	9	
2	Affioramento di fibre	con una lente di ingrandimento si osservano fasci di fibre inglobati nella matrice cementizia	1	3
		con una lente di ingrandimento si osservano fasci di fibre parzialmente inglobati nella matrice cementizia	3	
		i fasci di fibre che si osservano con una lente di ingrandimento sono facilmente asportabili con pinzette	9	
3	Sfaldamenti, crepe, rotture	assenti	1	1
		poco frequenti	2	
		numerose	3	
4	Materiale friabile o polverulento in grondaia	assente	1	3
		scarso	2	
		consistente	3	
5	Stalattiti	assenti	1	2
		di piccolissime dimensioni	2

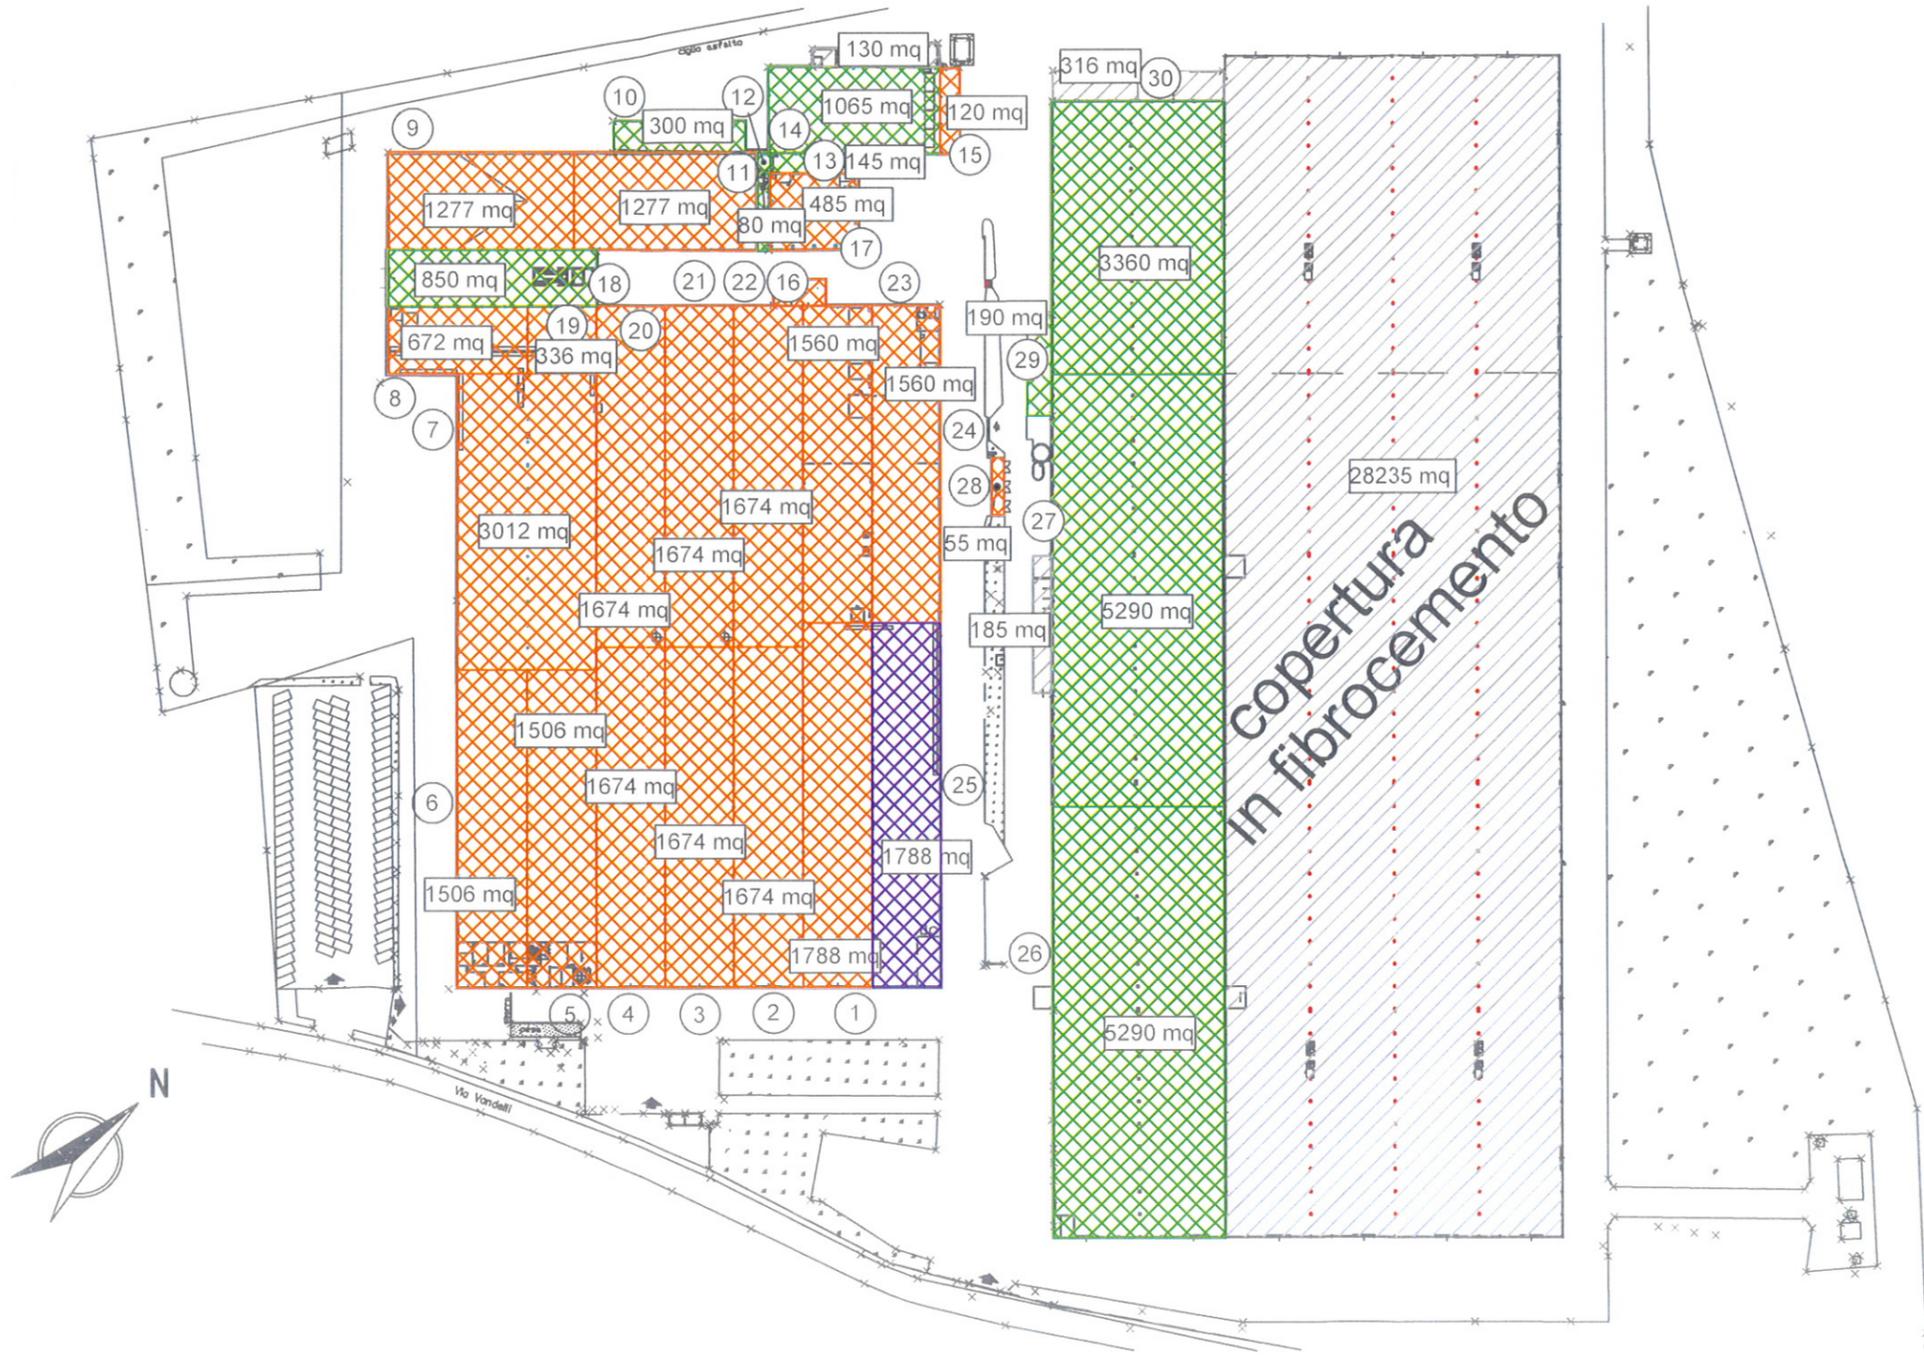
PLANIMETRIA

ETERNIT IN PESSIMO STATO DI CONSERVAZIONE
